# Svigt af inertgas purge medførte eksplosion i beholder

Inertering med kvælstof er ikke trivial. En virksomhed fortæller om ny indsigt fra udredningsarbejdet og løsninger for at forhindre gentagelser.

Af Frank Huess Hedlund

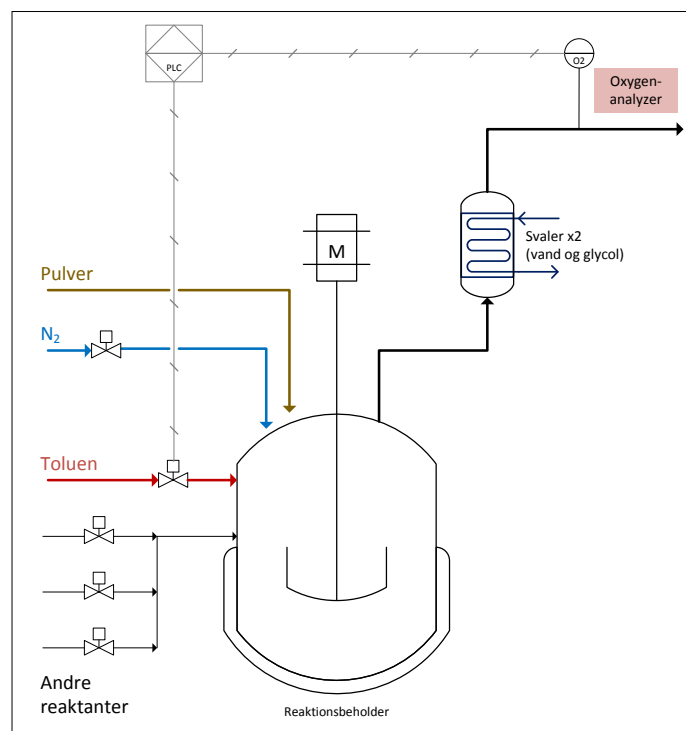
Figur 1. Principskitse af anlæg. Pulver tilsættes reaktionsbeholder ved åbning af mandehul og andre stoffer tilsættes via lukket rørsystem. En svaler kondenserer dampe, så de returneres til reaktionsbeholderen. Iltmåler er placeret i afkast, inden det går til tag. Ventil i toluenledning åbnes først, når iltmålingen er lav. Iltmålingen fejlede, og toluendampene eksploderede, da omrører blev startet og dannede statisk elektricitet.

Ulykken skete, da måleproben svigtede. Iltmåleren havde sat sig fast på 2 vol% iltindhold, hvilket medførte, at der overhovedet ikke var blevet tilledt nitrogen inden tilledningen af toluen. Eksplosionen indtraf kort efter, omrøreren blev startet. Den mest plausible antændelseskilde er statisk elektricitet.

Først blev det sikret, at der altid blev tilledt nitrogen. Der blev ►

i starten tilført en nitrogenmængde svarende til mere end to gange volumen af beholderen. Først derefter blev det kontrolleret, at iltkoncentrationen var 2% eller derunder. Pålideligheden af iltmålingen i afkastet blev endvidere forbedret ved dublering. Kun hvis der ikke var forskel på de to iltmåleres visning, kunne processen køre, og toluen tilsættes.

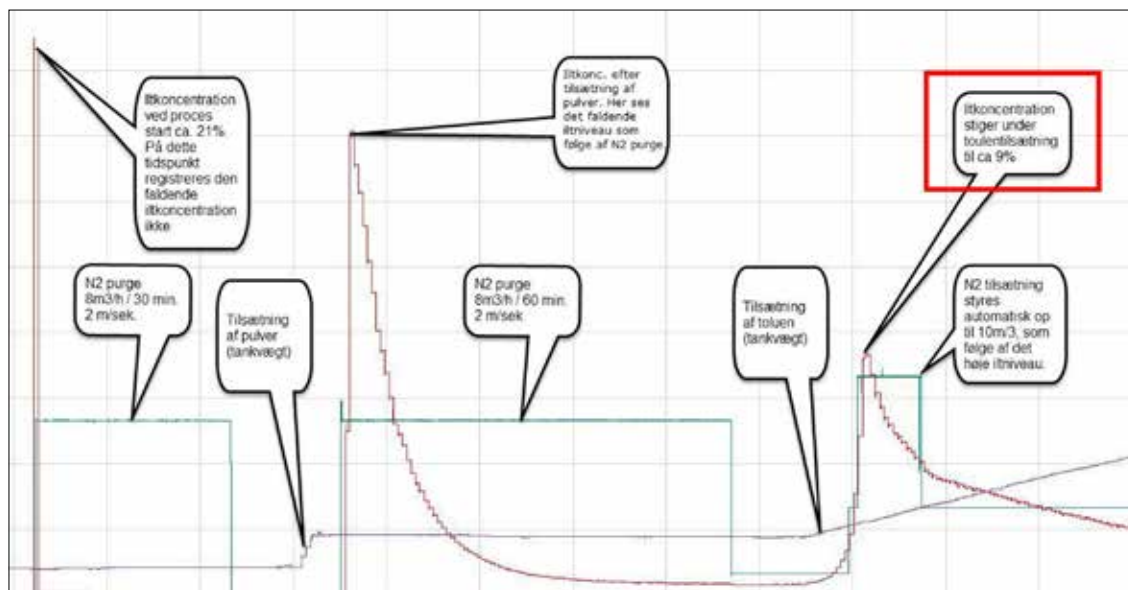
Figur 2. Efter første runde med forbedringer måles der stadig for høj ilt i afkast, når toluen tilsættes. Koncentration af ilt (rød kurve) er 21% ved processens start. I starten, hvor der purges med nitrogen, logges iltmålingen ikke, som derfor vises som 0%. Efter pulvertilsætning, hvor mandehul har været åbnet, måles (forventeligt) en iltpuls i afkast. Efter toluen tilsætning måles (overraskende) en ny iltpuls. Dette skyldes ineffektiv nitrogenpurge grundet dårlig opblanding i reaktionsbeholderen.

Virksomheden ræsonnerede, at dette måtte skyldes, at tilførslen af nitrogen til reaktoren ikke nåede ordentligt ned i reaktionsbeholderen. Nitrogen blev tilladt i toppen af reaktoren. Hvis tillædningen ikke skete på en sådan måde, at hele gasfasen i beholderen blev skyllet ud, men at den tilladte nitrogen bare løb langs toppen af beholderen og videre til afkastet, så var der stadig luft med indhold af op til 20% ilt længere nede i beholderen. Det forhøjede iltniveau blev registreret i afkastet under et opvarmningstrin, hvor noget af den iltrige gasfase blev skyllet ud af nitrogenpurgen. Produktionen blev stoppet.

Der måtte opstilles en forsøgsrække for at bestemme, dels hvor stor en hastighed, og dels hvor stor mængde, der skulle til for at opnå en fuldstændig opblanding. Det viste sig hurtigt, at tilgangsøret for nitrogen var for stort (38 mm lysning). Ved at montere et tilgangsør med 26 mm lysning var det muligt at opnå en tilstrækkelig gashastighed i røret. De endelige forsøg blev udført med følgende  $\text{N}_2$ -mængder/hastigheder opnået: 16  $\text{m}^3/\text{h}$  og 8,4  $\text{m/s}$ , 13  $\text{m}^3/\text{h}$  og 6,8  $\text{m/s}$  samt 10  $\text{m}^3/\text{h}$  og 5,2  $\text{m/s}$ .

Forsøgene viste, at der i denne beholder var 13 m<sup>3</sup>/h N<sub>2</sub> med en lysning i tilgangsrør på 26 mm samt en purge på fire gange beholdervolumen tilstrækkeligt til at opnå en fuldstændig opblanding og fortrængning af ilt i tanken. For at have en sikkerhedsmargin valgte man at køre med 16 m<sup>3</sup>/h samt fire gange beholdervolumen og <2% ilt i afkast. Ydermere blev nitrogenflowmåleren dubleret. Toluenaufyldning tillades kun, hvis der er overensstemmelse mellem de to flowmålere. Redundant flowmåling samt forhindring af toluenaufyldning er udført som

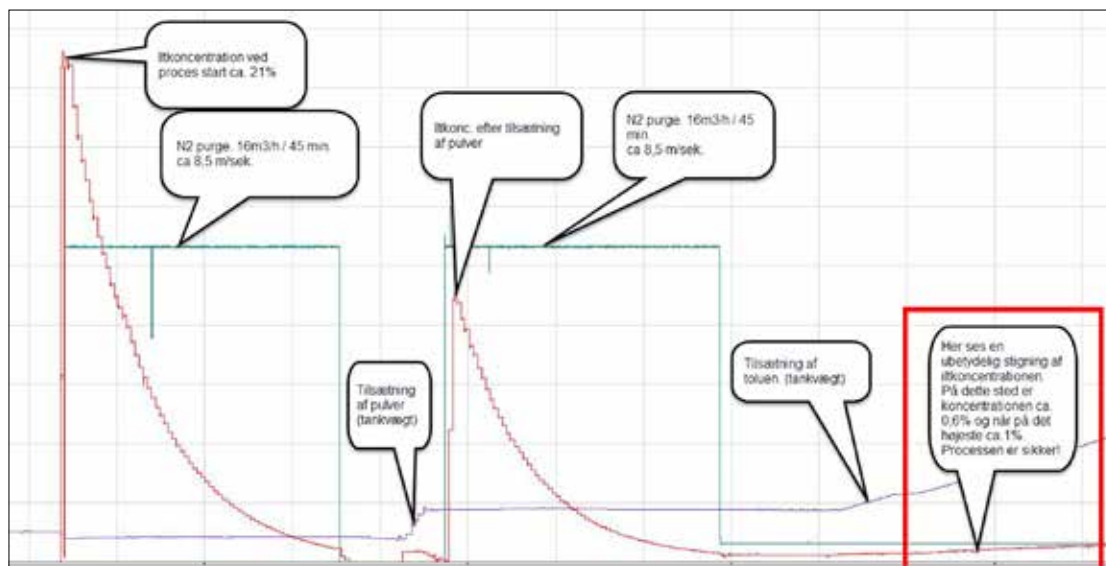
Figur 2b. Efter anden runde med forbedringer konstateres en ubetydelig stigning i iltkoncentrationen, når toluen tilsættes. Nu er processen sikker.

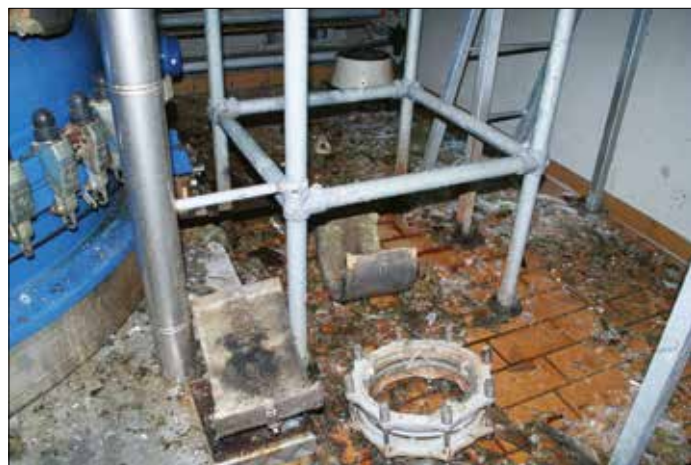
I 2006 skete en eksplosion i et synteseanlæg på en kemisk virksomhed i Danmark. Eksplosionen knuste en glaskolonne til køling af afkastluft med en sådan kraft, at små glas-splinter borede sig ind i væggene. Ingen kom til skade, da der heldigvis ikke var personer til stede på uheldstidspunktet. Procesanlægget blev skadet, men ikke selve produktionslokalet eller bygningen som sådan. Operatørerne befandt sig i det tilstødende kontrolrum adskilt med en betonavæg.

Figur 4. Glassplinter fra ødelagt glaskolonne efter eksplosion af toluendampe grundet statisk elektricitet.
