# Forældet udstyr dræber 15 personer

**– analyse af en voldsom eksplosionsulykke på et raffinaderi i Texas City. Ud over de 15 dræbte kom mere end 170 til skade. Ulykken kunne være undgået – endda ganske simpelt**

**Af Rasmus Seerup, Bjørn Maribo-Mogensen, Anne Gyrithe Lanz, Jon Rune Christensen og Niels Jensen, CAPEC, Kemiteknik, DTU**

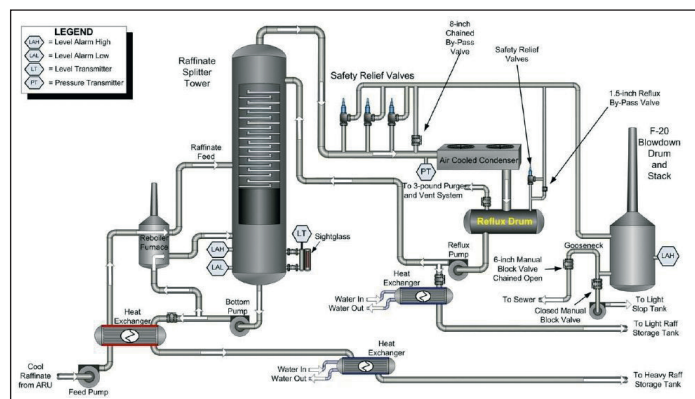
Figur 1. Simplificeret flowdiagram af raffinat-splitteren. Man ser kogeren (reboiler furnace) til venstre, og blowdown-beholderen yderst til højre. Varmevekslingen mellem føde og bundprodukt, som ikke blev etableret, ses til venstre. Desuden ser man de 3 sikkerhedsventiler, gennem hvilke den varme væske kom til blowdown-beholderen[1].

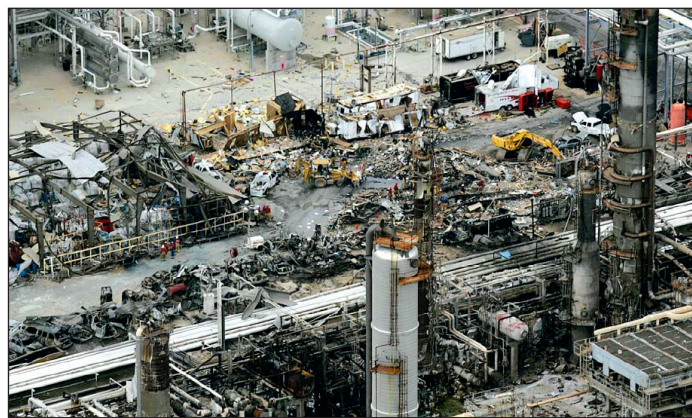
Figur 2. Isomeriseringsenheden efter eksplosionen [1].

del til at nærme sig kogepunktet. Sikkerhedsventilerne på det væskefyldte tårn åbner sig, og væske ledes i betydelige mængder til den såkaldte blowdown-beholder. Denne bliver også fyldt med væske, og der sker udslip af varm væske både til kloak og atmosfære. Dampene herfra finder en tændkilde i en bil, som er parkeret mindre end 10 meter fra beholderen. Resultatet er en gasskyeksplosion, som dræber 15 personer og skader yderligere 180 mennesker. Den ødelagte enhed ses på figur 2.

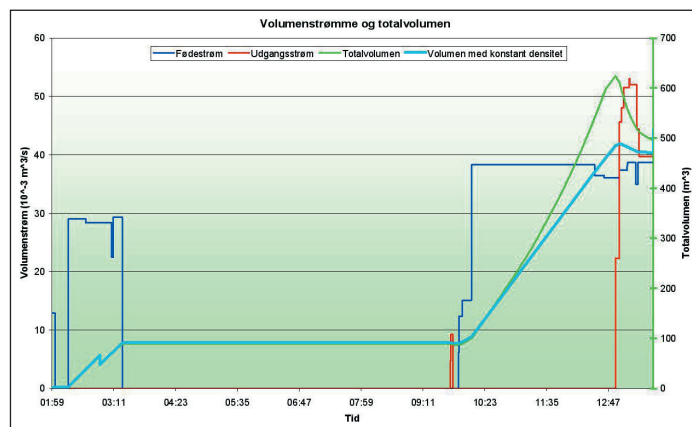
I figur 4a er vist niveauet i raffinat-splitteren, som beregnet i vore simuleringer, mens figur 4b viser de tilsvarende data fra Mogford [2]. Simulering i Mogford [8], der er udført med antagelse om konstant densitet, viser et maksimalt niveau på 140 fod eller 42,6 meter, mens vor simulering med konstant densitet viser 40 meter. Forskellen kan skyldes forskelle i sammensætning af føden i de to simuleringer. Bruger vi imidlertid en temperaturafhængig densitet, så når niveauet i vor simulering op over 50 meter, svarende til splitterens højde på 170 fod eller 51,8 meter. Dette er siden blevet underbygget af [2] og hjælper med at forklare, hvordan store mængder kulbrinter undslap.

Figur 4a. Resultatet af ICAS-simulering af niveauet i raffinat-splitteren. Den lyseblå linje viser niveauet, den mørkeblå fødestrømmen, og den røde den tunge produktstrøm, som blev etableret alt for sent [6]. Den lysegrønne linje er niveauet med temperaturafhængig densitet.

Samlet set viser vore simuleringer altså, at det ville være muligt at lave en simpel alarm baseret på væskefyldningsgraden af splitteren, alene baseret på en massebalancesimulering. En sådan alarm kunne enten baseres på konstant fødesammensætning og konstant densitet, eller den kunne baseres på målt fødesammensætning og målt fødetemperatur. Da ICAS anvender openCAPE-standarder, ville det være relativt enkelt at implementere en sådan alarm i et Windowsbaseret DCS.

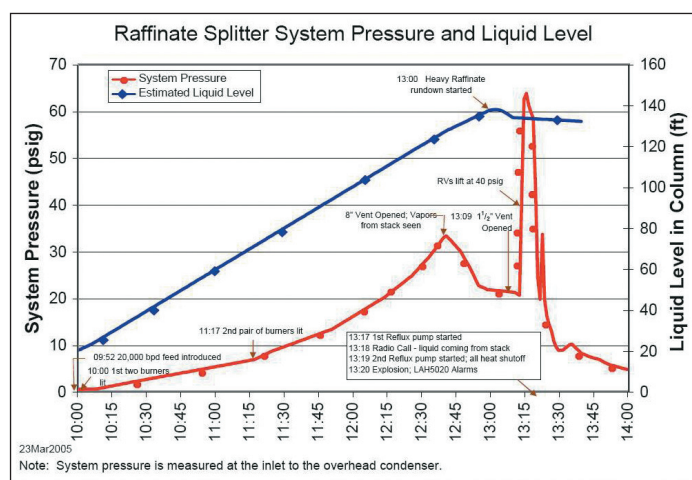
Figur 4b. Niveauet (blå) og trykket (rød) i raffinat-splitteren de sidste timer inden eksplosionen omkring kl. 13.20 gengivet efter [2].

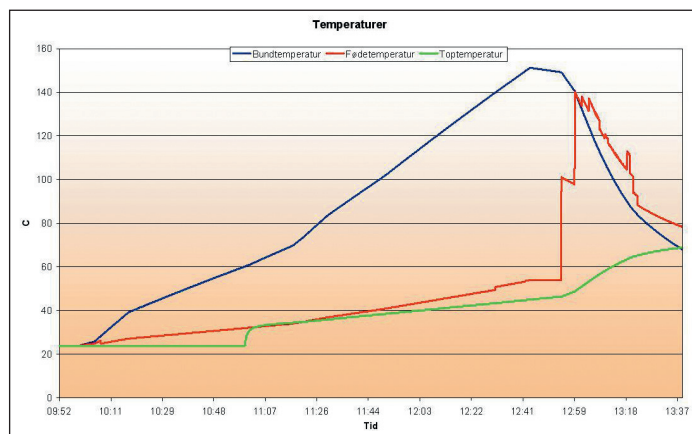
I figur 5a er vist temperaturudviklingen i splitteren, som beregnet ved vore simuleringer, mens de tilsvarende data fra Mogford [2] er vist i figur 5b. Det ses, at der som forventet

Figur 5a. ICAS-simulering af temperaturen i raffinat-splitteren ved en meget forenklet model. Den mørkeblå linje er temperaturen i bunden af splitteren, den røde temperatur af føden, og den grønne temperaturen i toppen af splitteren [6].

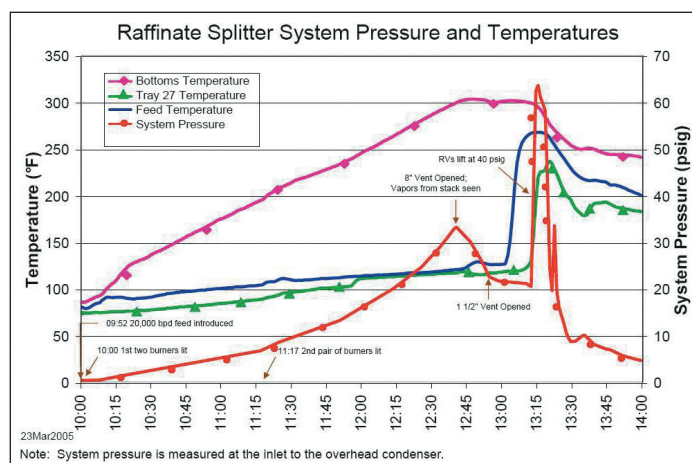
Figur 5b. Temperatur og tryk (rød) i raffinat-splitteren de sidste timer inden eksplosionen omkring kl. 13.20.
