# Støveksplosion ødelægger dansk træpillefabrik - igen

Af Frank Huess Hedlund, Risikoekspert COWI, ekstern lektor, risikomanagement, DTU

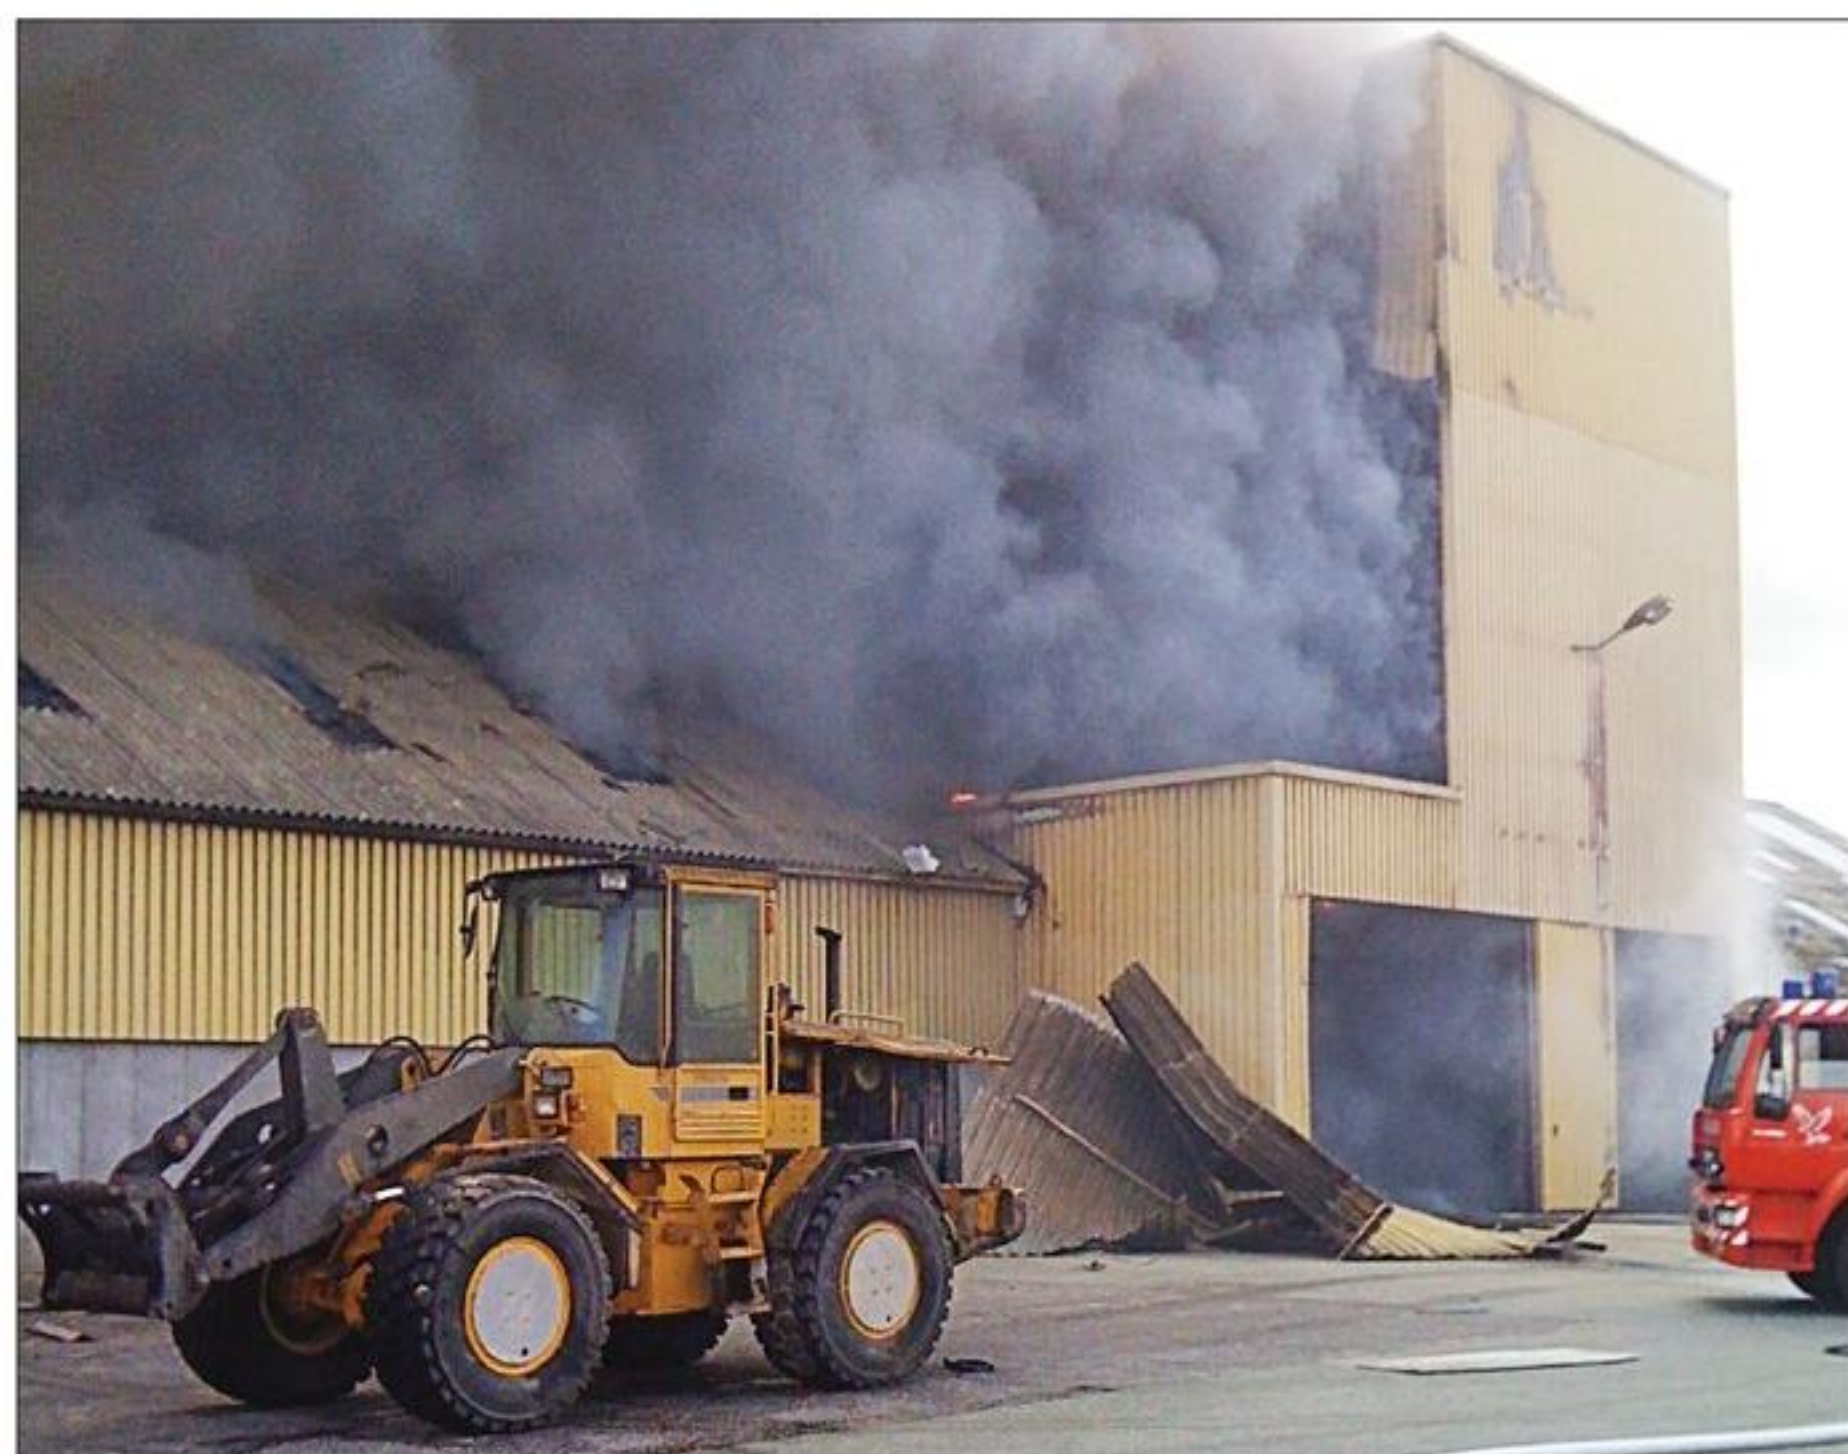
Eksplosionen sprængte taget over cellerne bort og spredte tagplader rundt på området. Bygningens vægbeklædning blev ødelagt og metalporte trykket ud. En skillevej af gasbeton var kraftigt trykket og en del af muren væltet. Over lagercellen var udvekslingen i bjælkelaget og i spærreerne revet fra hinanden, li-

Foto taget ca. 1 time efter eksplosionen. Frontlæsseren er magen til den forulykkede maskine inde i bygningen. Bemærk trykskader på vægpaneler og tagplader (Kilde: Beredskab Vesthimmerland).

gesom samtlige bjælker var flækket i længderetningen og løftet fra deres oprindelige position over hanebånd.

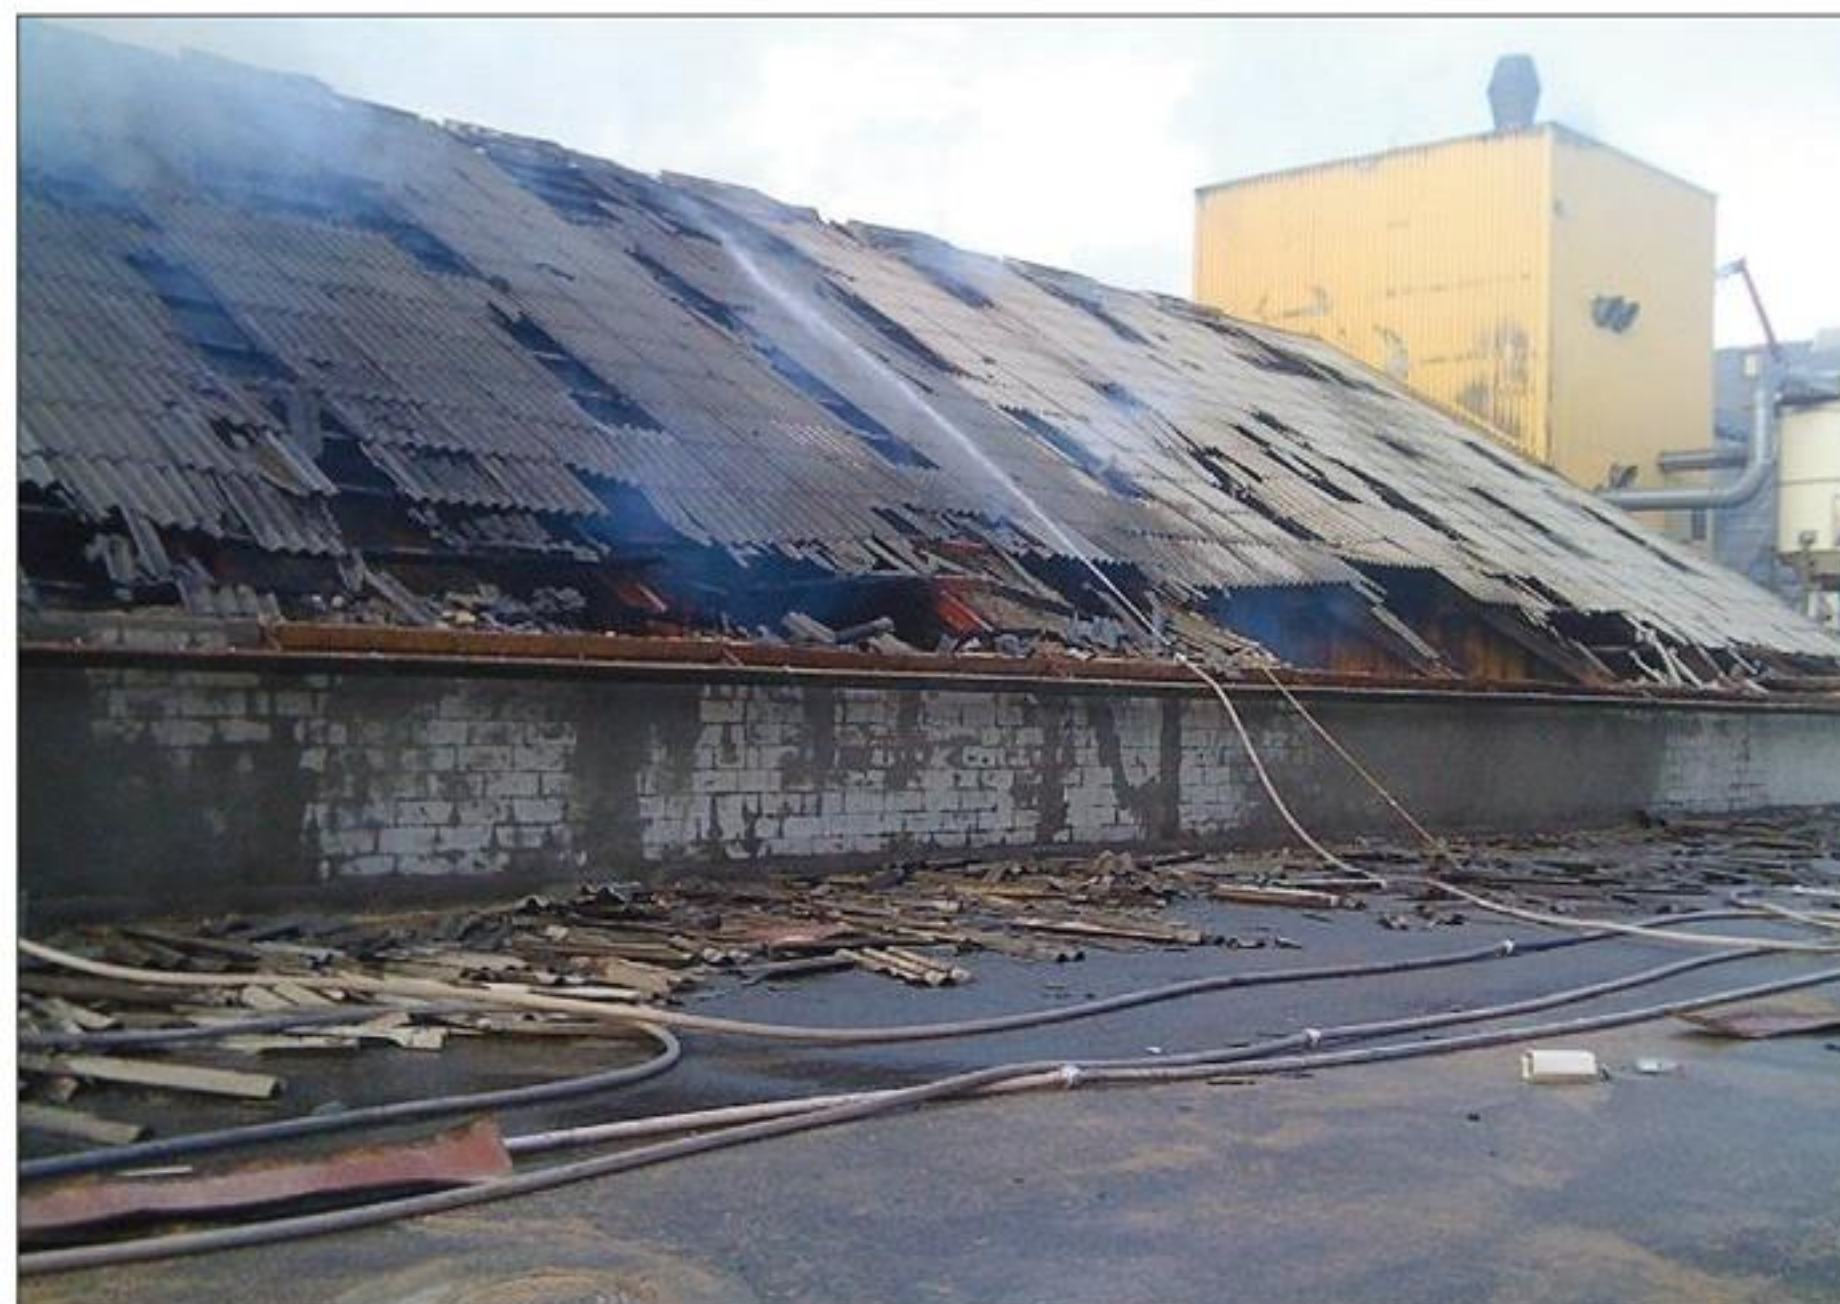
De begrænsede skader på tagplader viser, at eksplosionstrykket har været beskedent. Der er ingen trykskader på ydervægge. (Kilde: Beredskab Vesthimmerland).

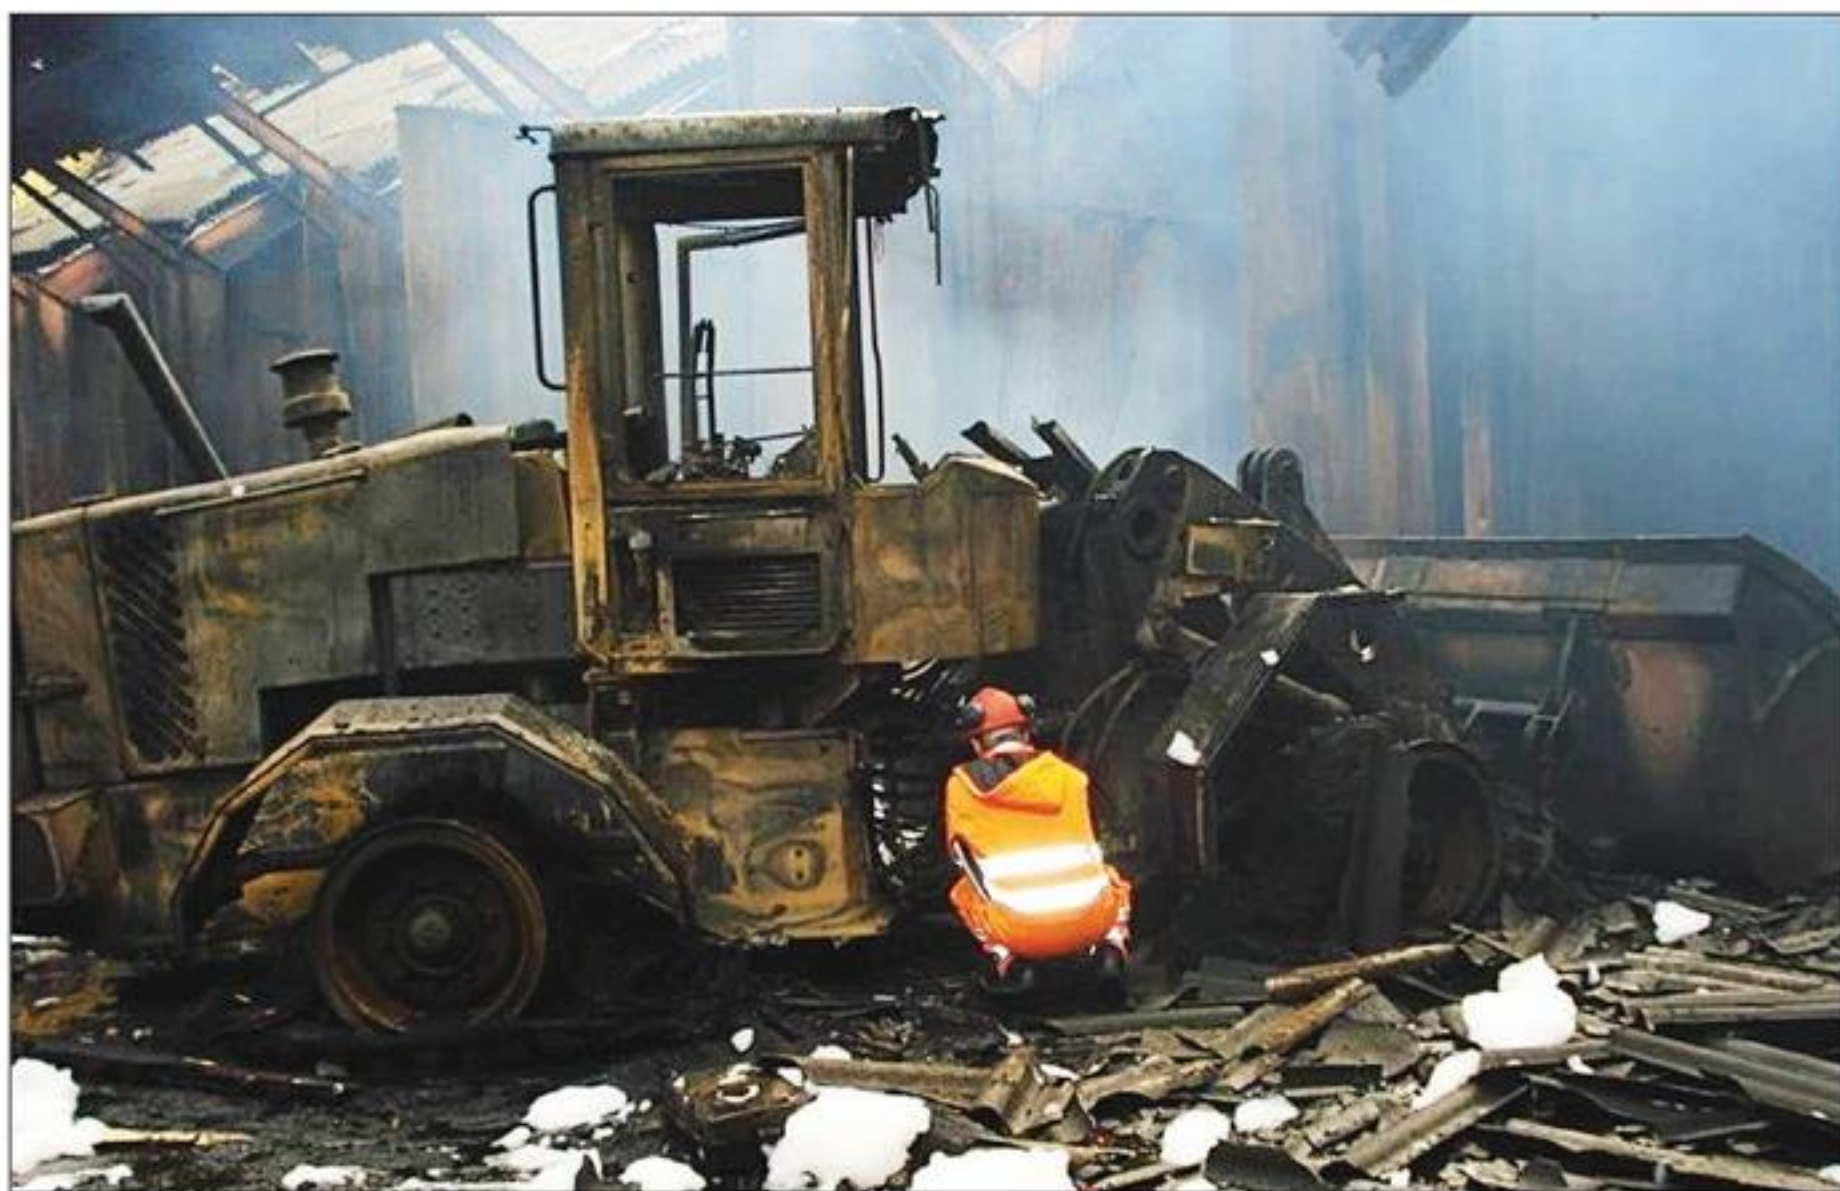
Den egentlige årsag til eksplosionen i 2010 er formentlig en ganske simpel menneskelig fejl, som mange billister kun kender alt for godt – håndbremsen var trukket.

På netop denne type Volvo frontlæsser virker håndbremsen direkte på kardanakslen. På disse stærke entreprenørmaskiner bliver håndbremsen hurtigt rødglødende. Derfor tændte træmelet. Kardanakslen svigtede først senere i forløbet.

Den tekniske undersøgelse af den forulykkede maskine konkluderede fejlagtigt, at årsagen var, at kardanakslen var knækket. Den opdagede ikke, at uheldet i virkeligheden skyldtes, at håndbremsen var trukket. Bemærk, at vinduerne i kabinen er smeltet og dækkene bortbrændt. I baggrunden ses lagercellerne. (Kilde: Politiets undersøgelse. Arbejdstilsynet har venligst fremskaffet et foto i brugbar kvalitet).

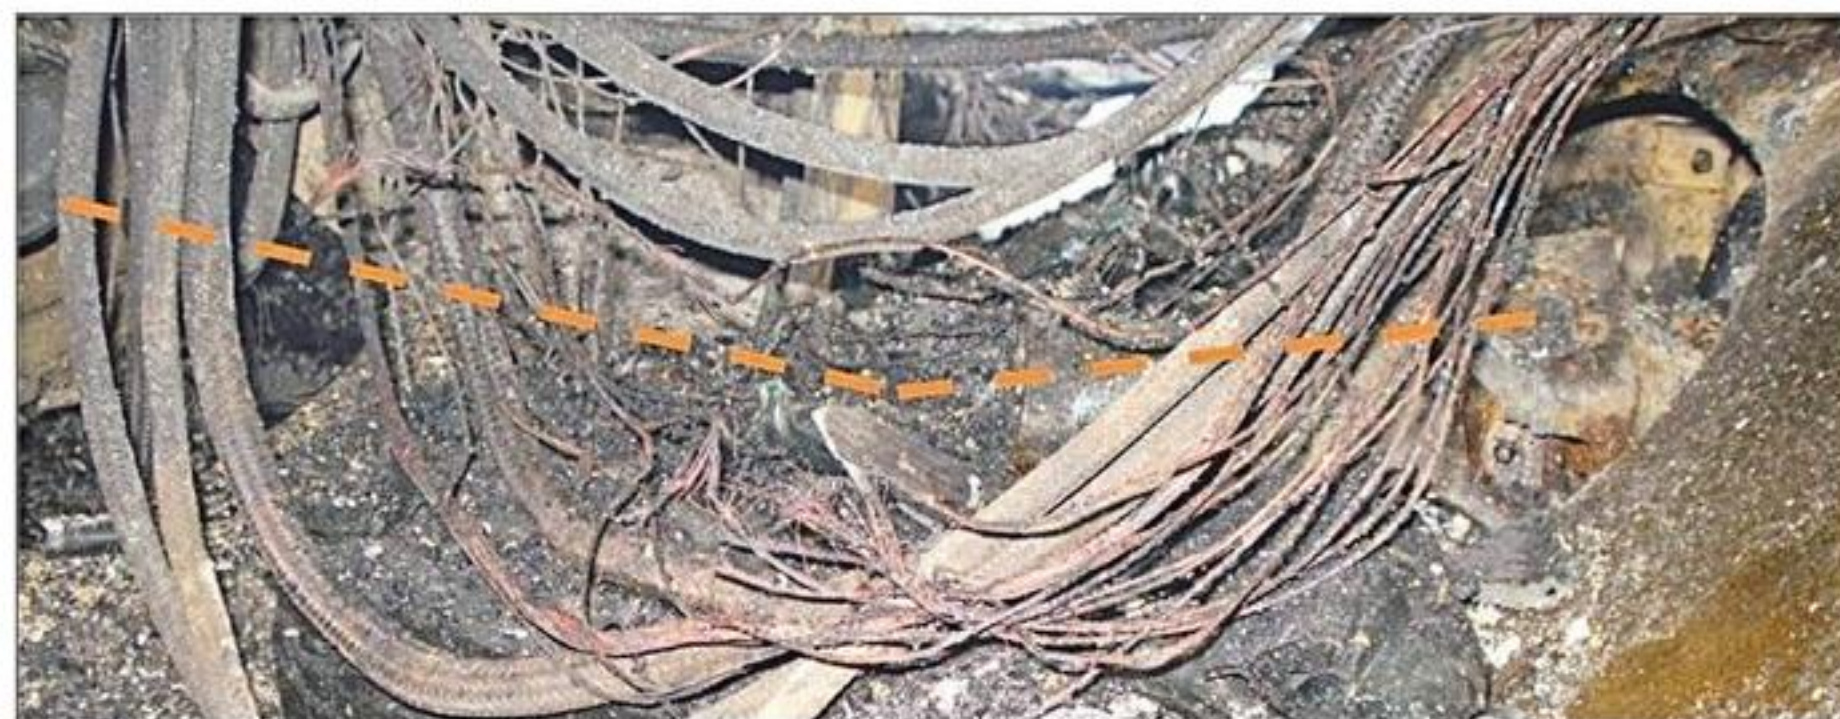
Kardanakslen under frontlæsseren havde været svækket af revnedannelser nær en svejsning. Den var knækket og havde derefter overrevet ledninger fra frontlæsserens ledningsnet. Kortslutning og gnistdannelser havde derefter antændt træmelet.

Stiplet linje viser oprindelig position af den ødelagte kardanaksel. Bemærk overrevne elektriske kabler. (Kilde: Politiets undersøgelse. Arbejdstilsynet har venligst fremskaffet et foto i brugbar kvalitet).
