# Ekspllosion i rådnetank med biogas

En rådnetank på Vejle Centralrenseanlæg eksploderede i 1990, mens håndværkere arbejdede på taget. Nu, 24 år senere, hvor biogas er populær som aldrig før, er hændelsen fuldstændig forsvundet fra tilgængelige åbne kilder.

Af Frank Huess Hedlund, Risikoekspert COWI, ekstern lektor, risikomanagement, DTU

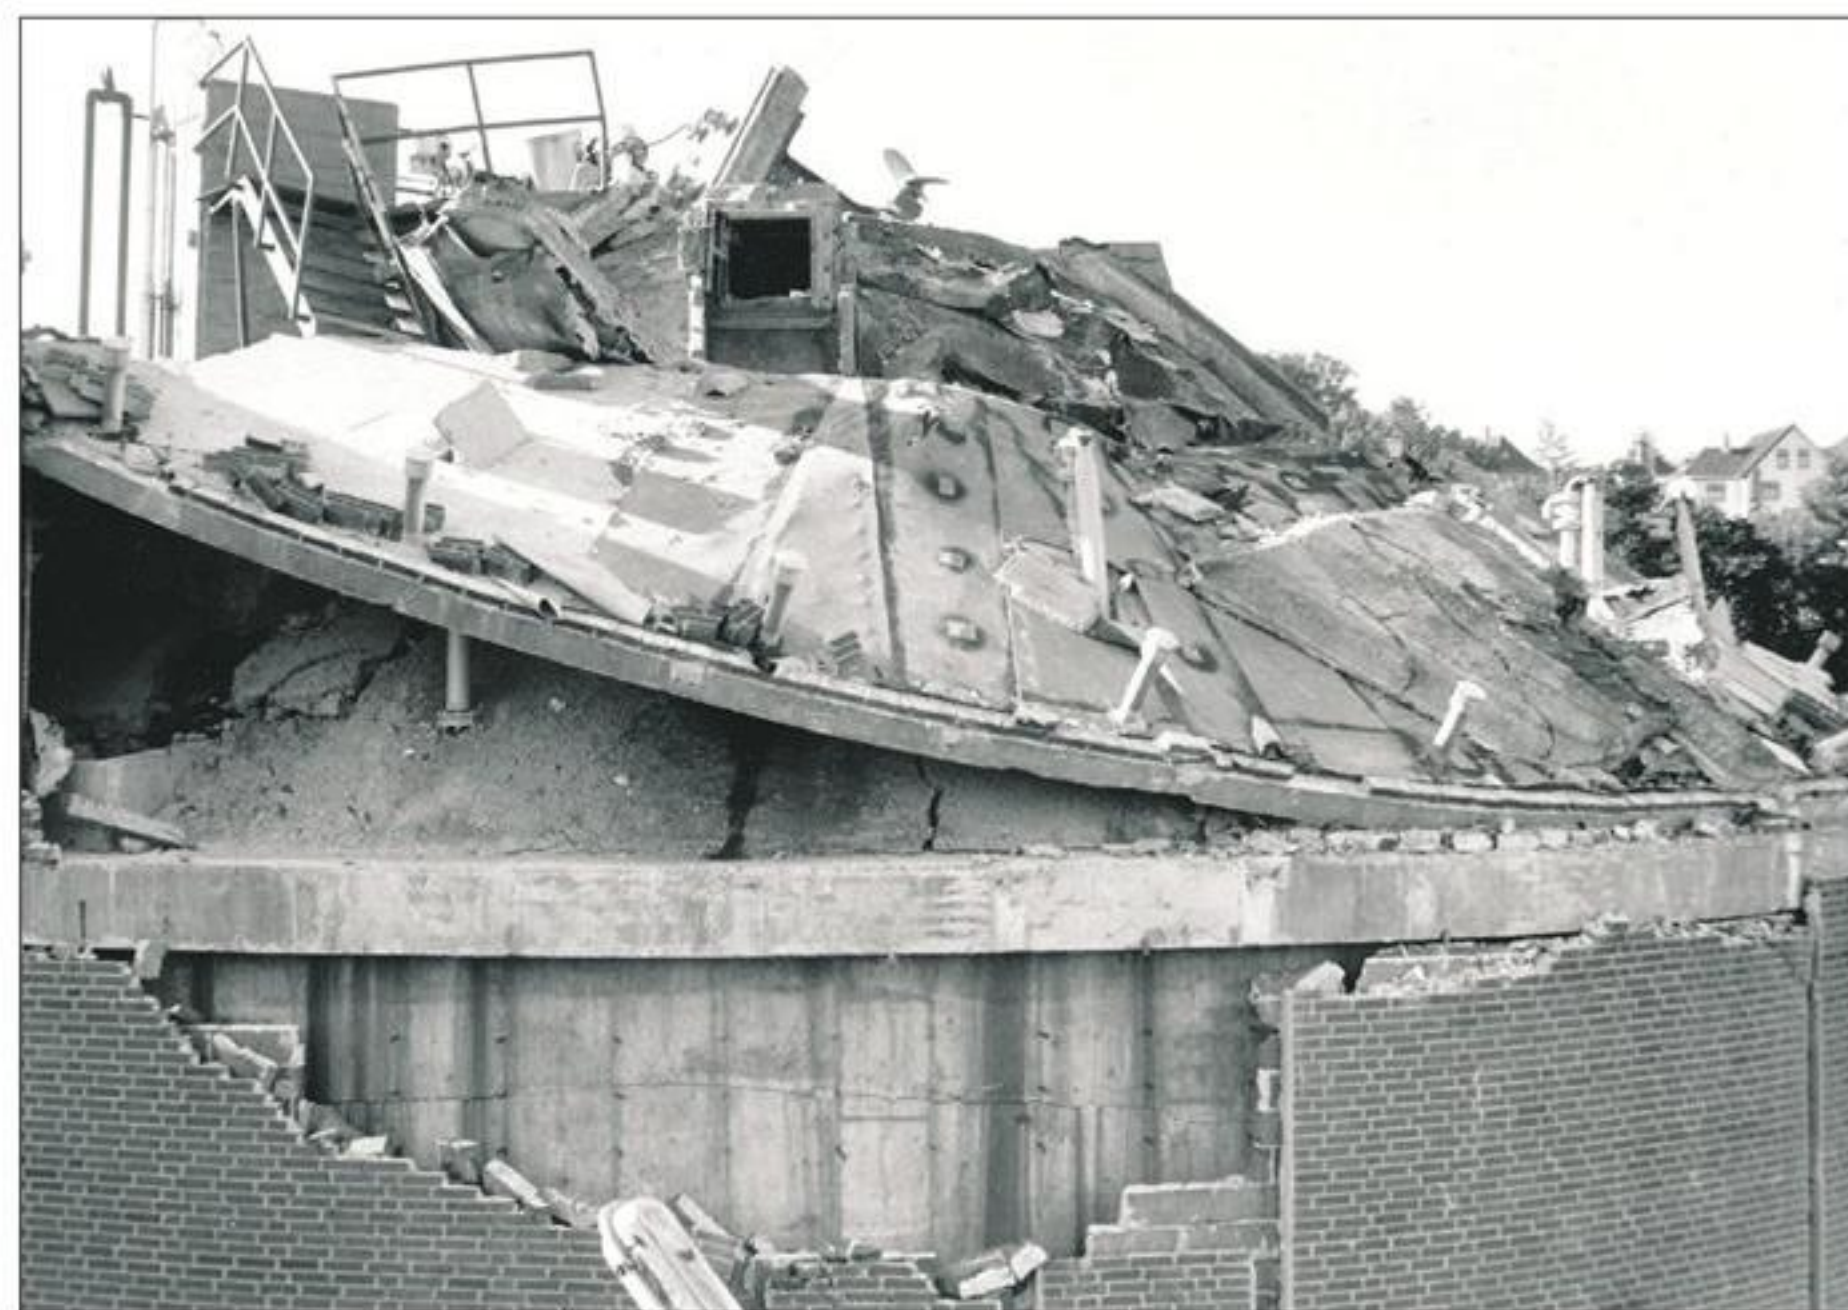
Det kollapsede betondæk lagde sig på rådnetankens topkegle. Under ringbjælken ses revne i tankvæggen.  
Foto: Vejle Amts Folkeblad.

Eksplosionen bevirkede, at murbrystningen væltede, hvorefter topdækket kollapsede og lagde sig til hvile oven på rådnetankens topkegle.

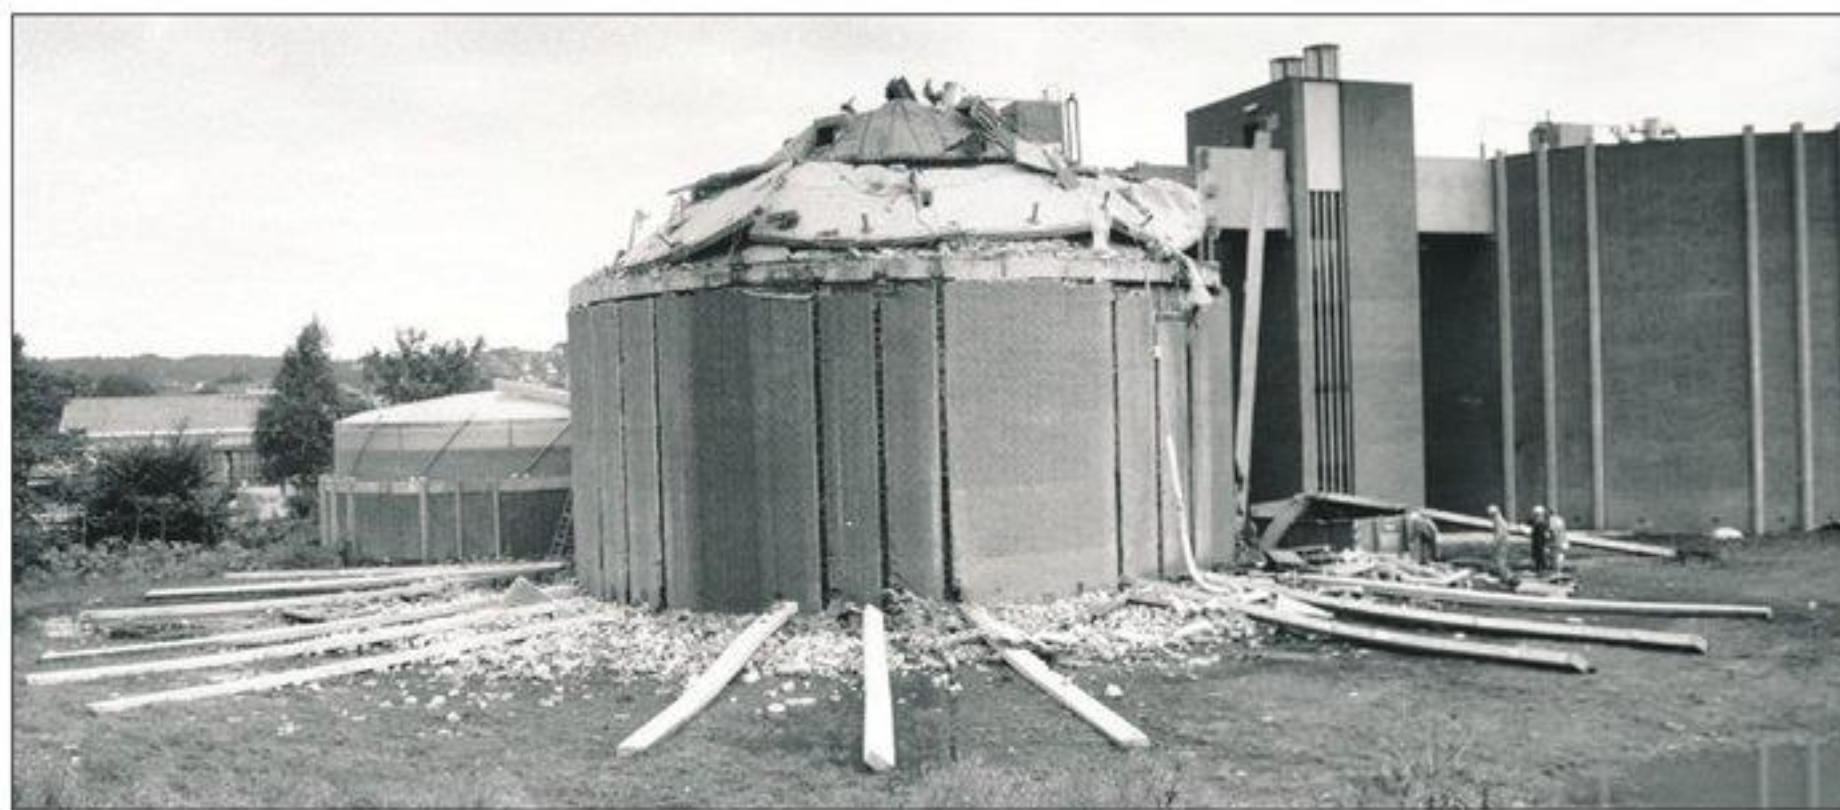
Pyntesøjler af beton var væltet bort fra tanken. En af betonsøjlerne hang meget usikkert mod trappetårnet. Bemærk rester af udluftningsslangen, der hænger ned fra taget, samt den intakte(?) identiske rådnetank til højre.

På ulykkesstedet var der sammenskridnings- og nedstyrtningssfare. Næsten alle pyntesøjler af beton var væltet bort fra tanken. Nogle havde ramt en gasbeholder ved siden af, men selvom betondækket vistnok revnede, nævnes gasudslip ikke i kildematerialet. En af betonsøjlerne hang meget usikkert og blev vurderet til at kunne true rådnetanken, hvorefter mange tusinde m<sup>3</sup> slam ville løbe ud og forurene en nærliggende bæk, der fører direkte ud i Vejle å. Der sivede slam ud af tanken, og der blev brugt sandsække til at forhindre slammet i at løbe ned i den nærliggende bæk. Billedmaterialet viser en revne i den lodrette betonvæg, men ikke udsivning af slam, selvom revnen må være under væskniveau(?). Det er uklart, hvordan slam løb ud ad tanken. Tilsyneladende var selve topkeglen intakt.

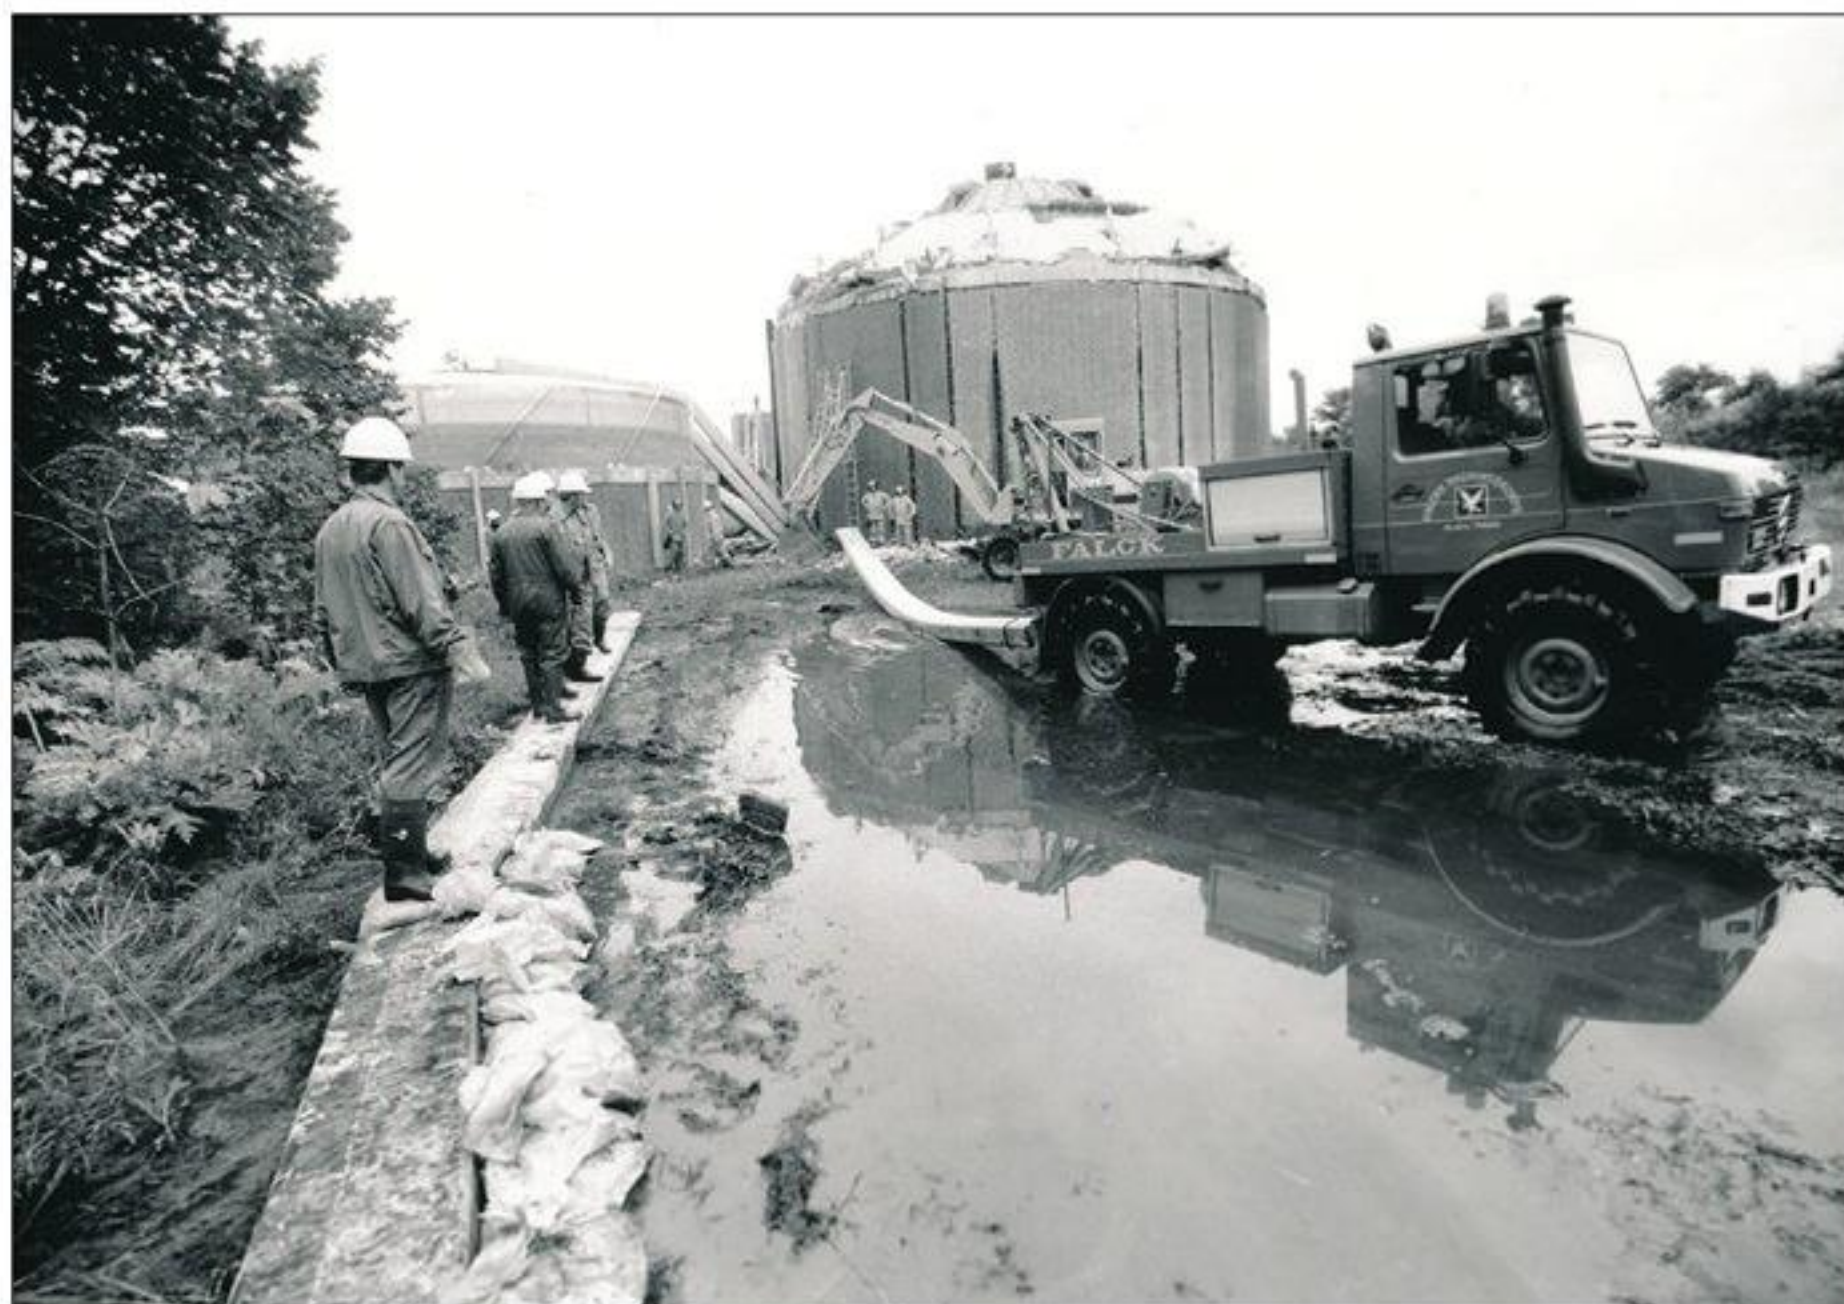
Sandsække forhindrede slammet i at løbe ned i den nærliggende bæk. Bemærk væltede betonpiller over anden tank. Foto: Vejle Amts Folkeblad.
