Eksplosion jævner helt nyt produktionsanlæg med jorden

■ Serie om ulykker med farlige stoffer

Af Frank Huess Hedlund

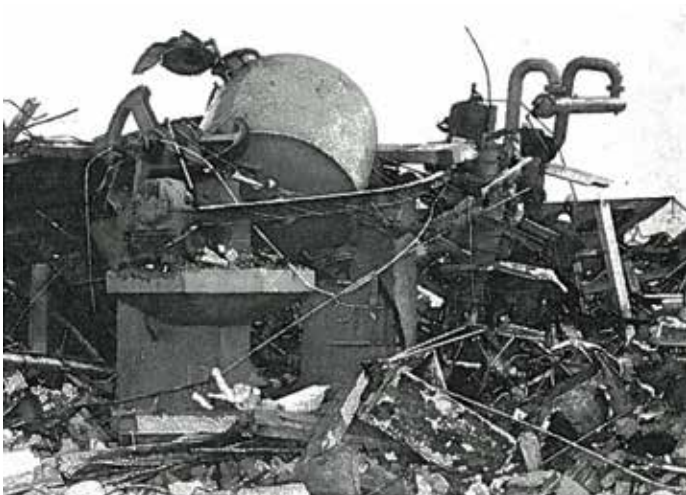
Intet var uskadt i den eksplosionsramte bygning. Kilde: [3].
