# To søfolk omkommer af kuliteforgiftning fra træpiller

Friskt producerede træpiller er kemisk reaktive og kan reagere med luftens ilt. Ved oxidationen frigiver pillerne giftig CO-gas, som kan akkumulere til farlige koncentrationer. Der kan derved opstå iltmangel og farlige CO-koncentrationer i rum med begrænset ventilation.

Af Frank Huess Hedlund

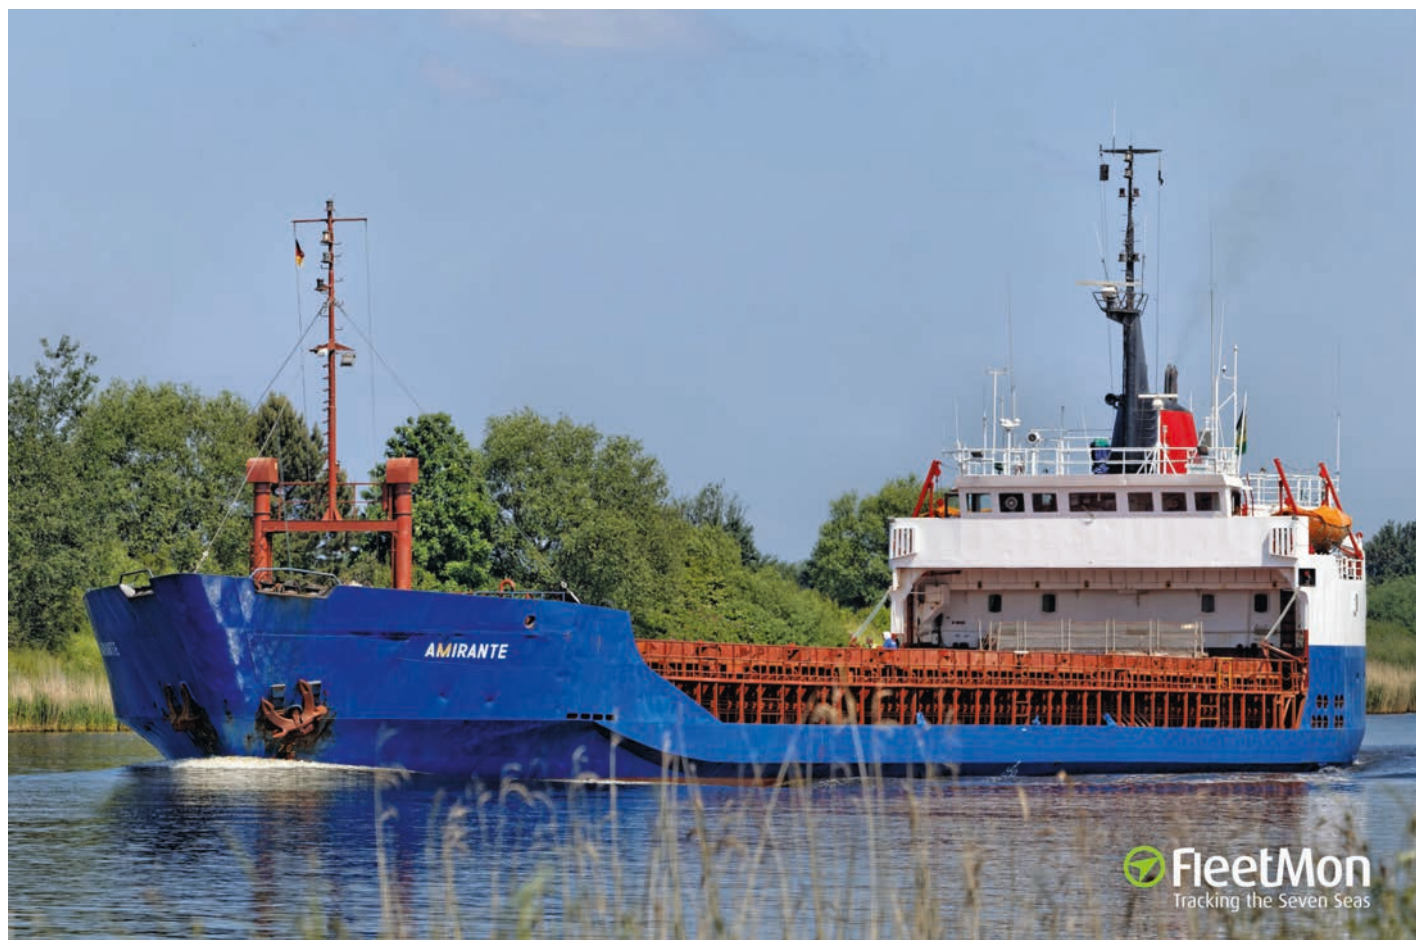
Ulykken skete i forpiggen på fragtskibet Amirante. Forpiggen er et kileformet opbevaringsrum helt fremme i stævnen af skibet.

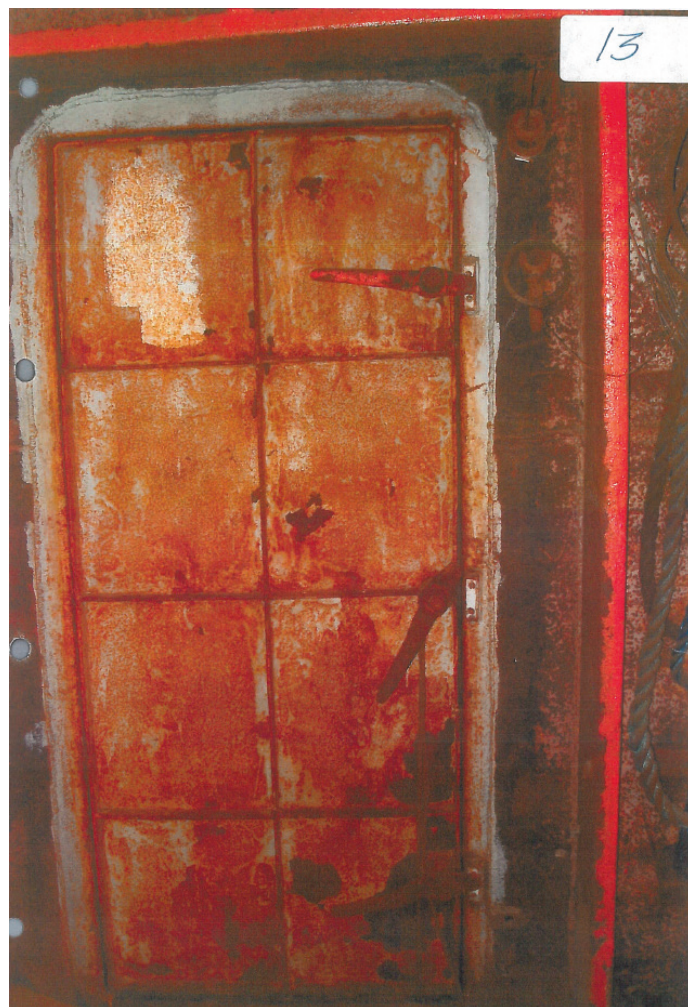
I forpiggen var der en luge, som førte ind til lastrummet. Lugen var forsynet med tre låsehåndtag, hvoraf kun to var lukkede. CO-gasser fra lasten kunne derfor trænge ind i forpiggen og gøre atmosfæren livsfarlig.

Hvorfor var atmosfæren i forpiggen farlig? Politiet beskæftiger sig heller ikke med dette spørgsmål, men noterer dog, at en luge i forpiggen mod lastrummet havde tre låsehåndtag, hvoraf kun to var lukkede. Via en utæthed kunne farlige gasser fra lastrummet derfor formentlig trænge ind i forpiggen. Det er et åbent og meget vigtigt spørgsmål, om gasserne ville kunne trænge ind, også selvom alle låsehåndtag havde været lukkede. Men dette spørgsmål stilles heller ikke.

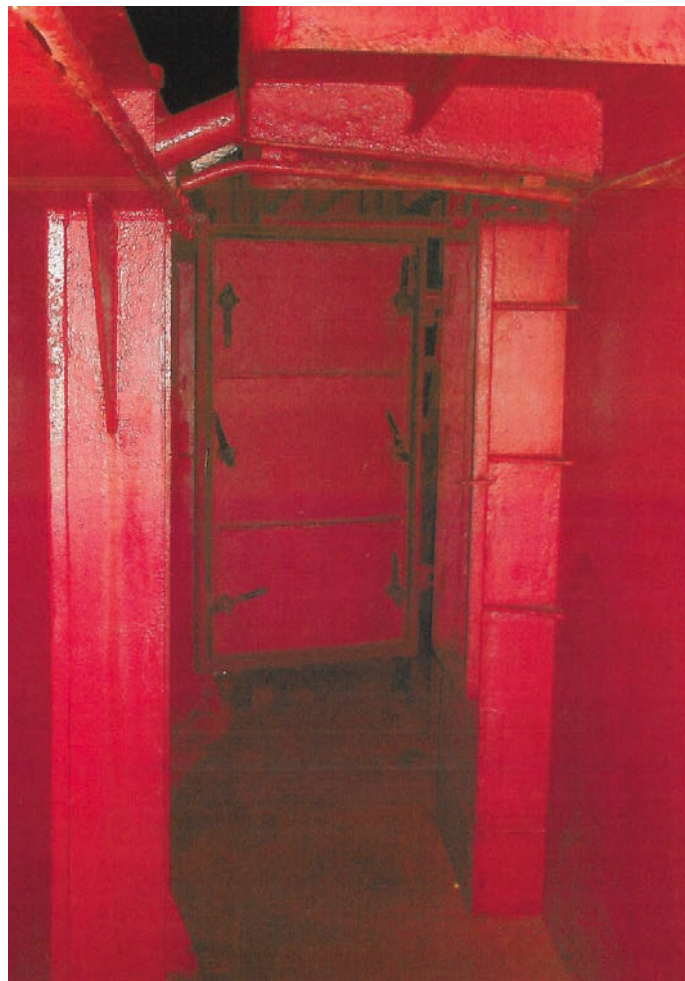
Nedgang til forpig fra dækket. Lugen stod altid åben, så besætningen havde ikke grund til at opfatte forpiggen som et "lukket rum", hvor der kunne ansamlles farlig gas.

Men ulykken er bestemt ikke blevet opklaret. Det mest himmelræbende eksempel er, at politiet stiller sig tilfreds med, at de to afdøde havde modtaget instruktion i sikkert arbejde i lukkede rum som forpiggen. Dette helt uden skelen til andre oplysninger om, at lugen ned til forpiggen altid er åben, undtagen når det er dårligt vejr. Hvis lugen altid er åben, kan rummet efter sædvanlig logik næppe uden videre betragtes som "lukket".
