# Måling af bundmalingers friktionsmodstand

Af Søren Kiil<sup>a</sup>, Kim Dam-Johansen<sup>a</sup>  
og Stefan Møller Olsen<sup>b</sup>

a) DTU Kemiteknik, b) Hempel A/S

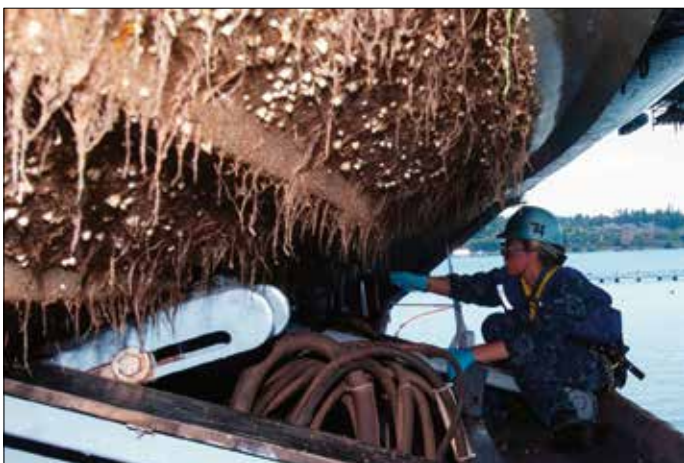
Figur 1. Inspektion af begroning på en skibsside [4].

Skibsbunde uden beskyttelse bliver begroet af dyre- og planteorganismer som vist i figur 1. Det er uønsket, idet begroningen resulterer i en større gnidningsmodstand, og dermed et forhøjet brændstofforbrug for fartøjet (eller lavere fart for et sejlskib). Store oceangående skibe vil udlede større mængder af sure gasser ( $\text{SO}_2$  og  $\text{NO}_x$ ) og drivhusgassen  $\text{CO}_2$ . Derudover er der omkostninger til genbemaling og tabt fortjeneste, når et skib ligger stille i tørdok for at få fjernet begroningen.

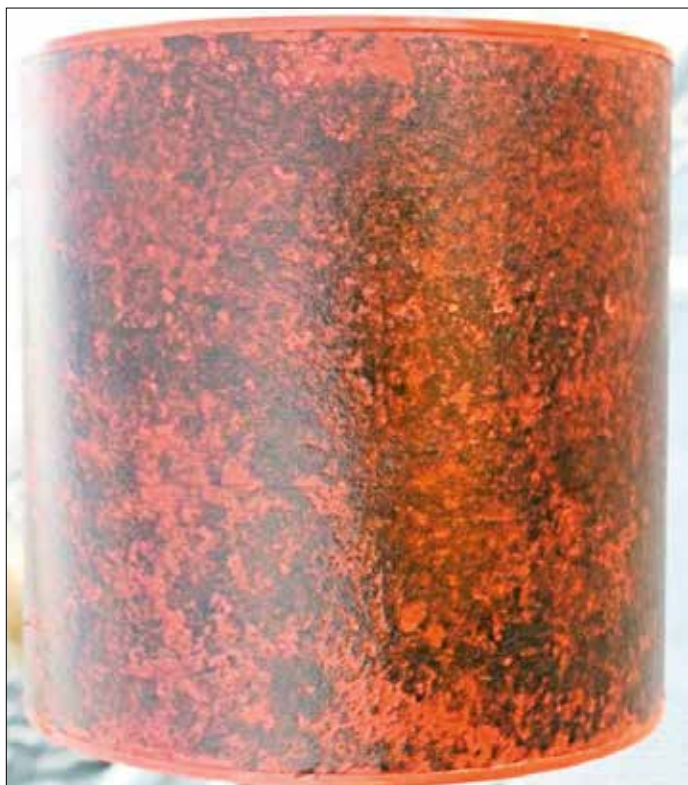
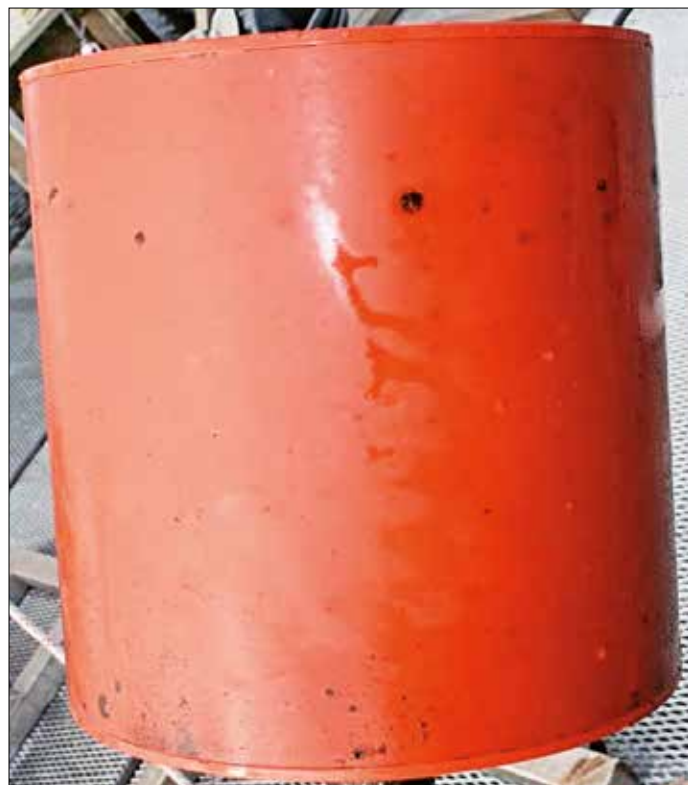
Figur 2. Rotortromler med bundmaling. Billedet viser to forskellige slags bundmaling, efter de har været eksponeret i godt 50 uger i Roskilde Fjord. Det ses tydeligt, at malingen til højre (silicone-baseret slip-let maling med en lille mængde biocid) er væsentligt mindre begroet end malingen til venstre (fluor-baseret slip-let maling uden biocid). Fra [3].

Vi besluttede at simulere en sejlede skibsside med en roterende cylinder som de to, der er vist i figur 2. Hver cylinder blev malet med en udvalgt bundmaling og en "tømmerflåde" bygget til at håndtere i alt fire cylindere og deres medfølgende motorer, se figur 3.

De vigtigste resultater fra måleperioden over to sæsoner er vist i figur 5. Det ses, at friktionen typisk var højere efter de statiske perioder sammenlignet med perioderne med rotation. Desuden blev det fundet, at overfladefriktionen af de undersøgte bundmalinger mindskedes i følgende rækkefølge: Fluor-baseret slip-let maling (højeste overfladefriktion), silicone-baseret slip-let maling uden biocid, silyleret akrylat selvpolerende maling (traditionel antifouling maling) og silicone-baseret slip-let maling med biocid (laveste overfladefriktion). Bortset fra den fluor-baserede slip-let maling var forskellen i overfladefriktion mellem bundmalingerne lille. Efter 25 ugers eksponering og mekanisk rensning var forskellen i overfladefriktion mindre end 1%, hvilket var under den eksperimentelle usikkerhed ved de undersøgte hastigheder, der er relevante for større kommercielle skibe. I figur 2, side 21, er vist, hvordan to af malingerne så ud, efter den anden forsøgsserie var afsluttet.

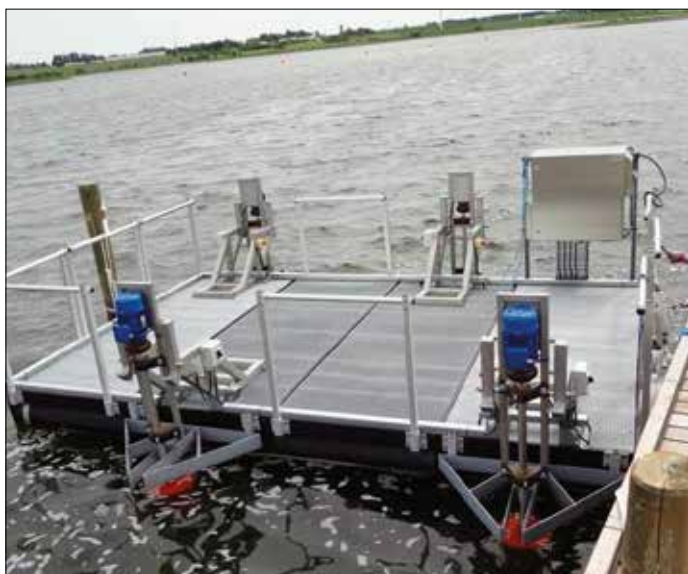
Figur 3. Forskningsstation (tømmerflåde) i Roskilde Fjord med fire neddyppede malingscylindere (to af dem kan skimtes med deres røde farve under vandet). Hver cylinder har sin egen motor. Efter [3].

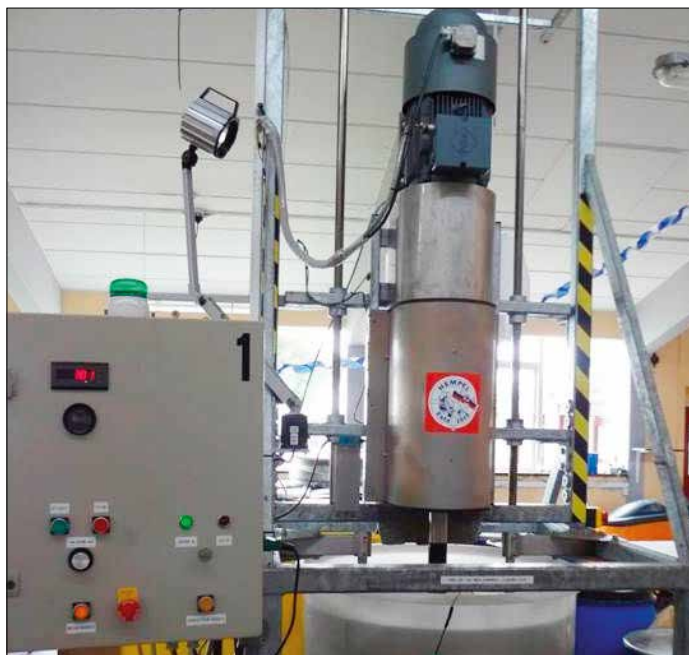
Figur 4. Laboratorie setup til måling af friktionsmodstand på en (begroet) malingscylinder. Siden nævnte er neddyppet i havvand i den hvide tank og kan ikke ses på billedet. Efter [3].

Målingen af, hvor meget friktion hver cylinder (rotor) gav anledning til, foregik hver uge på et nærliggende laboratorium, hvor apparatet, vist i figur 4, side 22, blev anvendt. Malingstromlerne neddyppes i havvand en ad gangen, og de kan drejes rundt med forskellige hastigheder samtidig med, at drejningsmomentet måles. Jo højere drejningsmoment, jo større friktionsmodstand. Først måles fra lav til høj hastighed og derefter fra høj til lav for at kortlægge en eventuel hystereseeffekt (det vil sige, om begroningen vaskes af). Tromlerne blev flyttet frem og tilbage imellem eksponerings- og måleopstilling i en beholder med havvand, så begroningen ikke tørrede ud. En kraftmomentmåling direkte på havrotorerne blev overvejet, men der viste sig at være for mange praktiske problemer med det, og ideen blev opgivet.
