# Aske med eksplosionsfare

Metallisk aluminium i aske fra affaldsforbrændingsanlæg kan reagere med vand og udvikle brint. Det kan medføre eksplosionsfare i rum med begrænset ventilation.

Af Frank Huess Hedlund

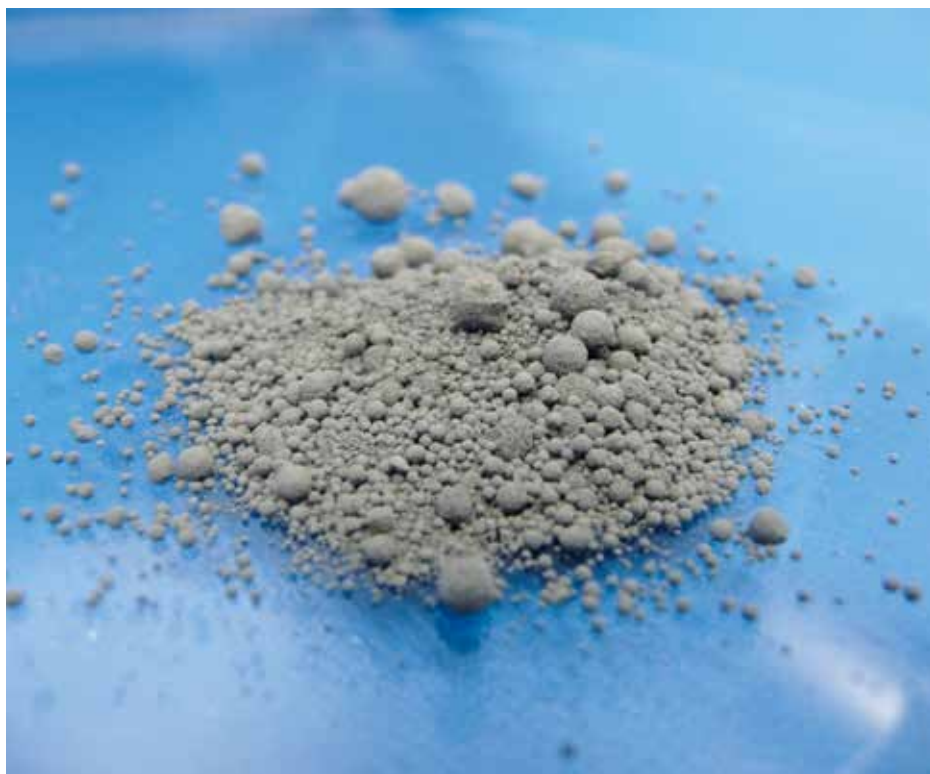
Foto: Wikimedia Commons

Flyveaske er den finkornede askefraktion, som føres med af forbrændingsluften/røggassen. Tidligere blev asken udskilt i elektrofiltre, men mange anlæg er gået over til posefiltre, da de er mere effektive. Dette foto viser flyveaske fra et kulfyret kraftværk, en askefraktion som er værdifuld som blandekomponent ved fremstilling af cement.

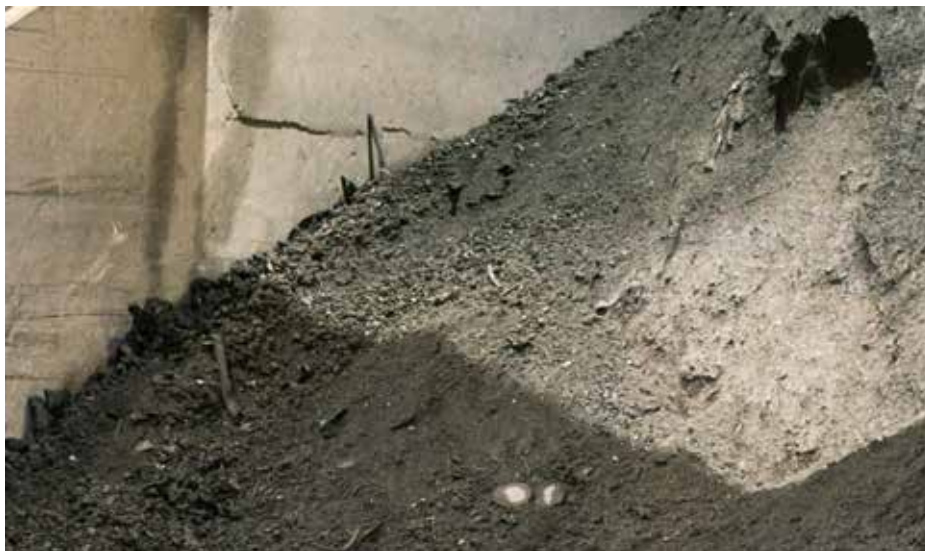
Foto: Anon.

Slagge (bundaske) fra et forbrændingsanlæg med ristefyring, hvor føden til dels består af industriaffald. Selvom slaggen har passeret en sold for at fjerne større emner, for eksempel hjulkapsler og andre metaldele, er det tydeligt, at sammensætningen er heterogen og stærkt afhængig af sammensætningen af det indfyrede affald.
