# Coatings til vindmøllevinger beskytter mod regndråbeerosion

Gentagne sammenstød imellem vindmøllevinger og regndråber, sandpartikler eller insekter kan få vingerne til at erodere og dermed miste effektivitet. Elastiske coatings, der absorberer nedslagsenergien, kan reducere problemet. Men hvordan optimerer man sådanne coatings, når levetiden af dem skal være op til 25 år?

Af Søren Kiil<sup>a</sup>, Kim Dam-Johansen<sup>a</sup> og Pablo L. Bernard Jr.<sup>b</sup>

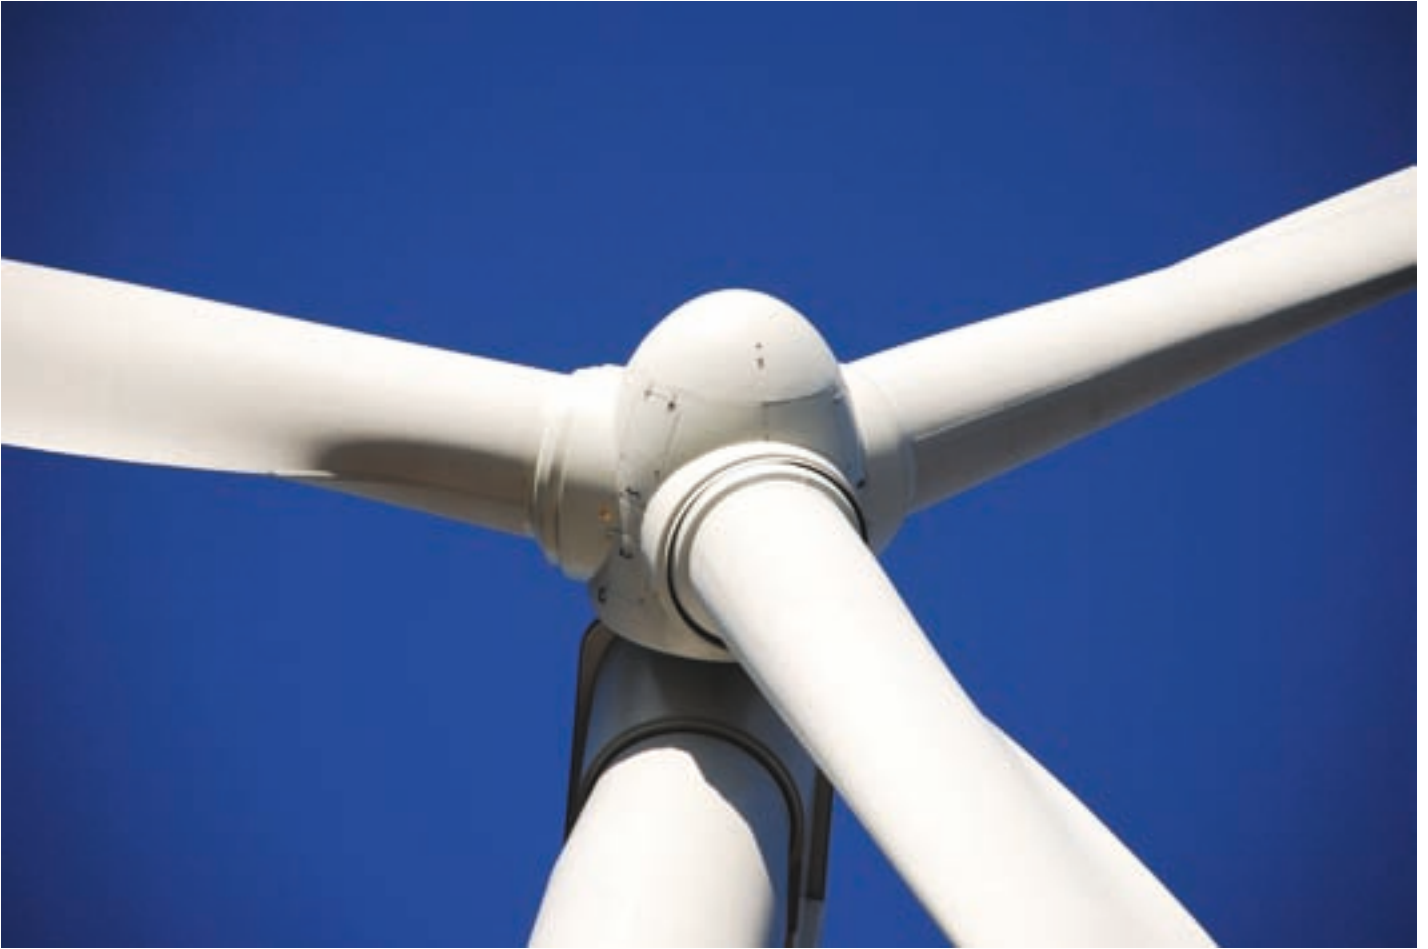
Figur 1. Vindmøllevinge med skade på vingens forkant efter regnerosion. Gengivet fra [1].

Vindmøllevinger kan også tage skade af repeterende møder med vanddråber, som det kan ses i figur 1, side 38. Problemet er særlig udtalt, når møllerne er placeret offshore, hvor vanderosionen kan være op til dobbelt så høj som for møller på land. De største møller, der opføres i dag, er på 8 MW, kan have rotordiameter over 160 m og en vingspidshastighed på op mod 100 m/s (360 km/time). I Ingeniøren [2] blev for et par år siden beskrevet, hvordan over 200 vinger på 80 vindmøller i Horns Rev 1 vindmølleparken er blevet repareret godt 10 år efter, de blev opført. Reparationer har også fundet sted ved Rødsand og Middelgrunden. I udlandet er det samme sket bl.a. ved

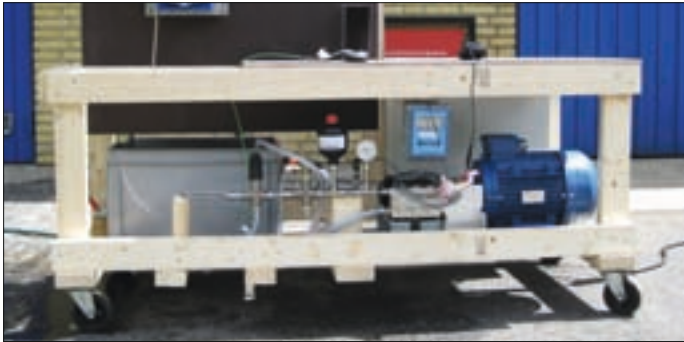
Figur 3. Vandjet apparat på DTU Kemiteknik til eksperimentelle forsøg med blade coatings. Den grå kasse nederst er vandtanken. Selve hjulet med malingsprøver er beskyttet af et kabinet af vandfast træ. Motor og pulsdæmper mv. kan også skimtes. Efter [3].

En skematisk illustration af det nye set-up er vist i figur 2, og i figur 3 ses det fulde set-up. Det hele er placeret på hjul for let at kunne flyttes rundt. Når "malingshjulet" er helt fyldt op, kan der testes 22 coatings på én gang, og hjulet drejer rundt med 0,5-1 omdrejninger/ minut. Vand recirkuleres og et filter sørger for, at eventuelle malingsstykker, fra nedbrudte coatings, ikke forefindes i vandet. Vandjethastigheden kan varieres fra 0-200 m/s. Den lille disk, som sidder foran vandjetten og roterer med meget høje hastigheder, se figur 4, har aflange huller (1 mm brede og 1 cm lange) og sikrer, at vandjetten brydes op i dråber, der efterfølgende rammer coatingsprøverne. På figur 4 ses også en luftdyse, som kan anvendes til at blæse vand væk fra malingsoverfladen og derved simulere, hvad en coating vil opleve på en vinge, som bevæger sig igennem luften med høj hastighed. Selve vanderosionen forgår kun på et meget tyndt område på coatingen, og et enkelt malingspanel kan derfor

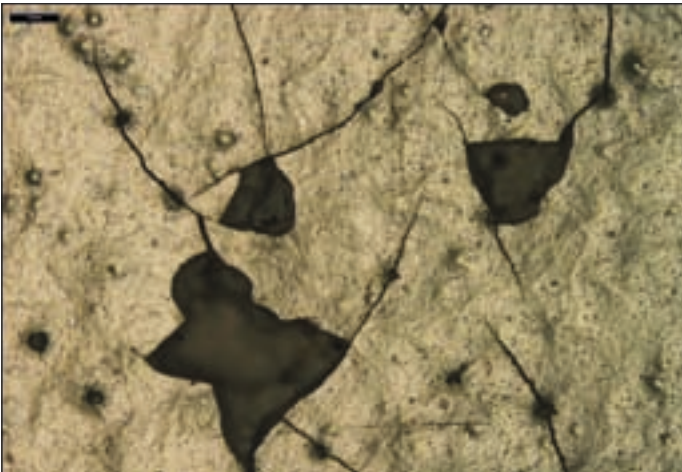
Figur 5. Optiske mikroskopibilleder af en blade coating, som har været udsat for regndråbeerrosion i det nye set-up. Øverst ses en maling, som endnu ikke har været eksponeret. I midten og nederst samme maling efter eksponering. For alle tre billeder gælder, at den lille bjælke øverst i venstre hjørne er 200  $\mu\text{m}$ . Billederne er ikke fra det samme område på malingsprøven. Efter [4].

De første forsøg blev kørt med kontinuerte jets (altså uden disk) og en jethastighed på 157 m/s. Allerede efter 30 s begyndte den ene coating at vise tegn på erosionsskader og efter 10 minutter fulgte den anden efter. På figur 5 ses det under mikroskopering, hvordan skaderne udviklede sig for den ene coating. På det øverste billede ses malingen inden eksponering. Der er ikke nogle revner, men dog små områder, som adskiller sig fra resten af malingen. Sådanne ”defekter” behøver ikke at være

et problem i andre sammenhænge, men som det ses på det midterste billede, hvor malingen har været udsat for vandjetten, udvikler revnedannelsen sig fra de små mørke områder. I det nederste billede, som er taget et andet sted på malingsprøven, er stykker af malingen helt væk. En mulig forbedring af malingen kan derfor være at arbejde mod at undgå mikroskopiske defekter i den påførte maling, men det er ikke sikkert, at det kan lade sig gøre i industriel skala.
