# Stort udslip af $\text{NO}_x$ fra kunstgødning

Mange kemiske reaktioner kan medføre dannelse af giftige rødbrune nitrøse gasser. Det giver altid anledning til stor bekymring. Udslippet fra Kemira i 1996 var i særklasse.

Af Frank Huess Hedlund

### Uheldet på Kemira 1996

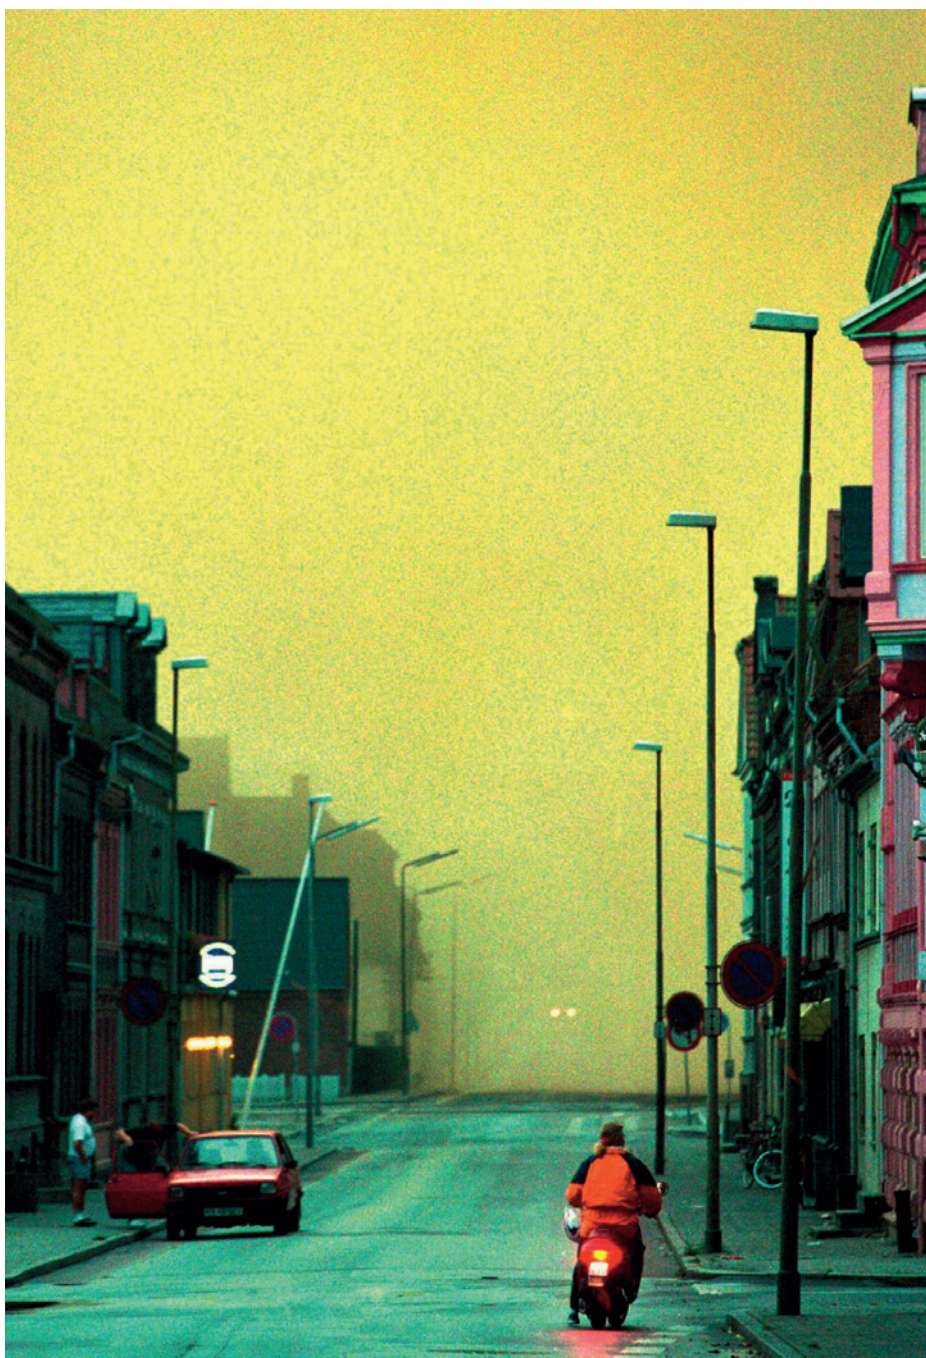
Lørdag morgen den 24. august 1996 kl. 05:45 blev gaderne nær Kemira i Fredericia indhyllet i gulbrune gasser med  $\text{NO}_x$  og formentlig også klor, fordi ca. 15 tons kunstgødning dekomponerede i fabrikkens tørreanlæg. Foto: Claus Fisker, Scanpix Danmark.

En fotograf var hurtigt på pletten og tog det temmelig enestående foto af de gulbrune gasser i gaderne nær Kemira, hvor de lokale står og kigger forundret i stedet for at følge de retningslinjer, som alle naturligvis kender - at man straks skal gå indenfor og lukke døre og vinduer.

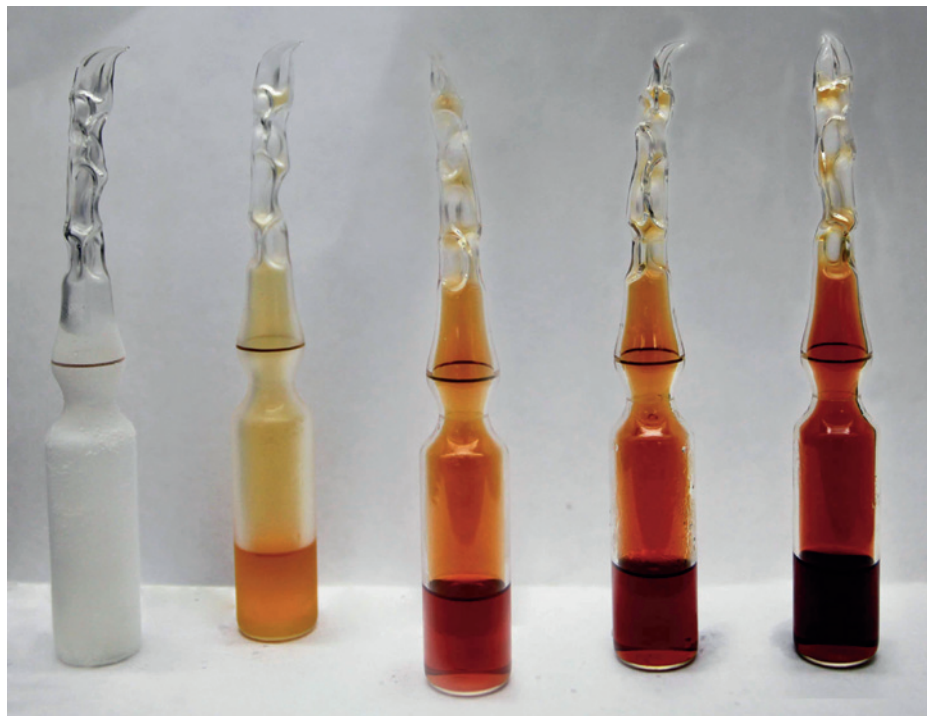
99,5 procent ren rødbrun NO<sub>2</sub>-gas i ligevægt med sin farveløse dimer N<sub>2</sub>O<sub>4</sub> ved forskellige temperaturer. Dimerens smeltepunkt er -11,2°C. NO<sub>2</sub>-gassens farve beskrives ofte som ræverød. Temperatur fra venstre mod højre er -196°C, 0°C, 23°C, 35°C og 50°C.
