# Evaluering af rustbeskyttende maling under barske maritime forhold

Ny viden og avanceret testning skal sikre mere holdbare og bæredygtige beskyttelsessystemer til fremtidens infrastruktur.

Af Ziyou Li, Joshua Onyango, Claus Erik Weinell og Kim Dam-Johansen, CoaST, DTU Kemiteknik

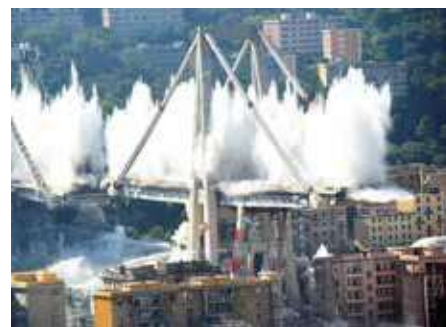
Figur 2. Katastrofen ved Morandi-broen, 2018.

Den 14. august 2018 kollapsede en 210 meter lang sektion af Morandi-broen i

den italienske havneby Genova under et kraftigt regnvejr og kostede 43 mennesker livet. Broen, der var åbnet i 1967, udgjorde en central strækning af motorvejen A10 mellem Italien og Frankrig. Inde i en af pylonernes skrånede var de bærende stålkabler indstøbt i beton – en konstruktion, der skulle beskytte dem, men i stedet gjorde det umuligt at inspicere dem visuelt. Over årtier havde fugt og klorider trængt ind gennem revner i betonen og gradvist tæret kablerne op, indtil de brast, og pylon 9 styrtede sammen.

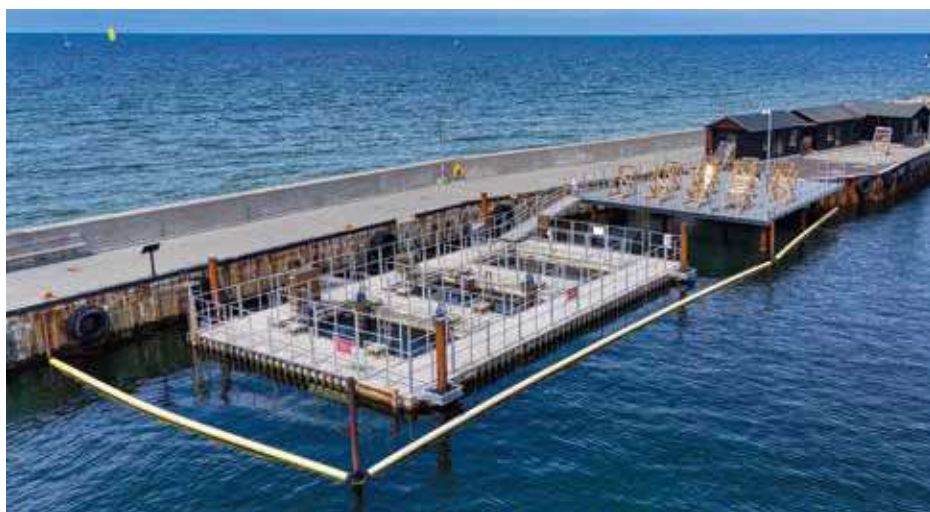
Figur 1. CoaST Maritime Test Centre (CMTC) på Hundested Havn. Forrest i billedet ses den flydende platform, som især anvendes til test af antibegroningsmaling, midt i billedet ses den nyetablerede platform med skrå stativer til test af rustbeskyttende malinger og bagest i billedet ses tre sorte småhuse fungerende som værksteder og kontor.

CMTC blev etableret i 2020 på Hundested Havn og bestod oprindeligt af en flydende testplatform primært til undersøgelse af begroingshindrende malinger. For at imødekomme den stigende efterspørgsel omkring korrosionsbeskyttende malinger blev en ny, cirka 120 kvadratmeter stor atmosfærisk eksponeringsplatform sat i drift i november 2025 med plads til nær 2000 testpaneler (150 × 75 mm) til korrosionstests.

Placeringen ved Isefjordens munding gør CMTC til et aggressivt testmiljø: vestlige og sydvestlige vinde fører marine aerosoler ind over stedet efter at have bevæget sig uhindret over Kattegat. Kombineret med en relativ luftfugtighed, der ofte overstiger 80 procent ved temperaturer over 0°C, giver det en forlænget "fugttid" (Time of Wetness) som defineret i ISO 9223 [8]. Det sikrer, at en koncentreret saltelektrolyt bliver liggende på overfladen i stedet for at fordampe, hvilket samtidigt driver vand og ilt ind gennem coatingen og accelererer nedbrydning ved enhver defekt.
