# Udslip af $\text{NO}_x$ i landbruget

Mange kemiske reaktioner kan medføre dannelse af giftige rødbrune nitrose gasser. Synderen er ofte en uheldig kombination af salpetersyre og uvidenhed.

Af Frank Huess Hedlund

### Syreudslippet i Fjerritslev

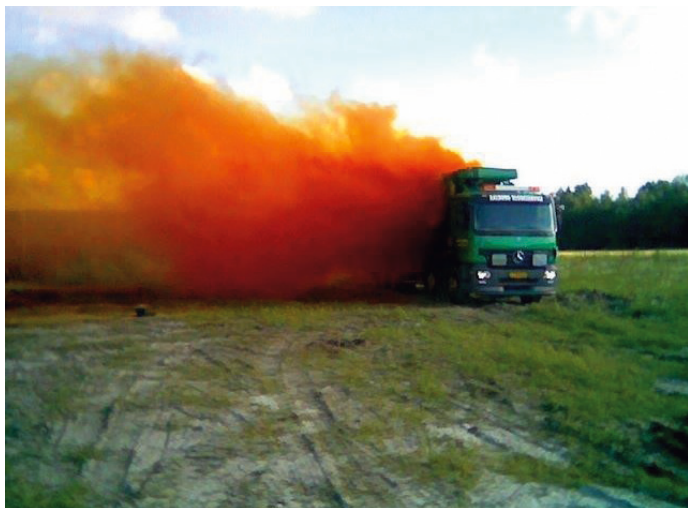
Den første slamsuger var ikke egnet til koncentreret salpetersyre. Næsten omgående blev der dannet store mængder af nitrose gasser.

I Fjerritslev blev en slamsuger hurtigt tilkaldt, og en slange blev koblet på den tidligere mælketank, der stod i et muret hus ved siden af gylletanken. Men salpetersyren angreb omgående

slamsugeren, så en tyk, orange og ildelugtende røg, fyldt med nitrose gasser, væltede ud. Pumpningen blev hurtigt afbrudt og omkringboende advaret.

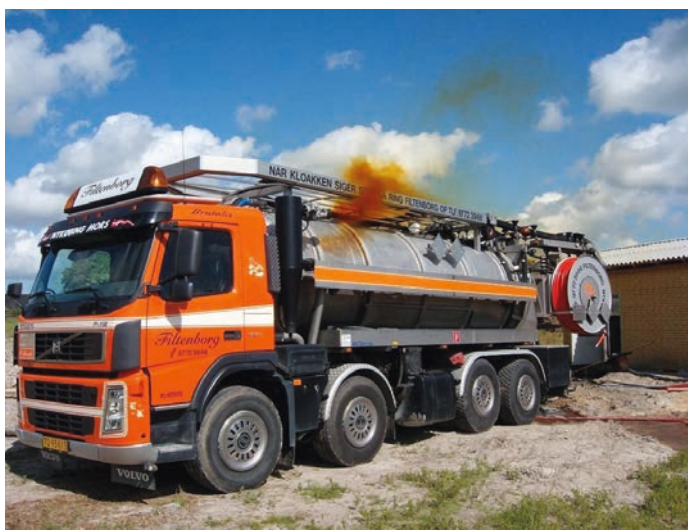
Så blev beredskabets spritnye syrefaste og kemikalieresistente slamsuger sat ind. Den kunne heller ikke tåle koncentreret salpetersyre. Det sydede ved koblinger og haner faldt senere af.

Aalborg Kloakservice havde netop fået anskaffet en helt ny kemikalieresistent slamsuger, specielt med henblik på at håndtere syrer fra for eksempel galvaniseringsanstalter. Det var bilens allerførste tur. Men heller ikke den kunne klare den koncentrerede salpetersyre, der på mindre end et minut ætsede sig ind flere steder, så det sydede ved koblingerne, og så haner senere faldt af, selv om den blev skyllet godt igennem i vand [1]. Begge slamslugere blev totalskadede.
