# Svigt af inertgas purge medførte eksplosion i beholder

Inertering med kvælstof er ikke trivial. En virksomhed fortæller om ny indsigt fra udredningsarbejdet og løsninger for at forhindre gentagelser.

Af Frank Huess Hedlund

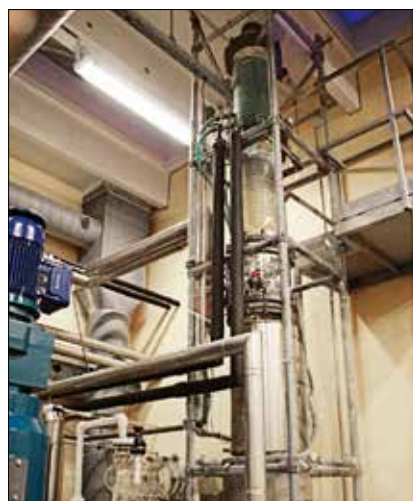
I 2006 skete en eksplosion i et synteseanlæg på en kemisk virksomhed i Danmark. Eksplosionen knuste en glaskolonne til køling af afkastluft med en sådan kraft, at små glas-splinter borede sig ind i væggene. Ingen kom til skade, da der heldigvis ikke var personer til stede på uheldstidspunktet. Procesanlægget blev skadet, men ikke selve produktionslokalet eller bygningen som sådan. Operatørerne befandt sig i det tilstødende kontrolrum adskilt med en betonavæg.

Figur 3. Glaskolonne med to svalere (vand og glycol) til køling af afkastluft og reflux af toluen og reaktanter. Reaktionsbeholderen under glaskolonnen kan ikke ses på dette foto.

Dette måtte forbedres. I første omgang blev der tilsat nitrogen i afkastet. Det skulle forhindre, at der blev suget luft tilbage til reaktoren. Dernæst blev det planlagt at udskifte iltmålerne med en mere driftssikker og pålidelig type. Endelig blev processen gået igennem for at se, om andre ting skulle ændres, når man nu opsatte en ny type iltmåler.
