# Ekspllosion i rådnetank med biogas

En rådnetank på Vejle Centralrenseanlæg eksploderede i 1990, mens håndværkere arbejdede på taget. Nu, 24 år senere, hvor biogas er populær som aldrig før, er hændelsen fuldstændig forsvundet fra tilgængelige åbne kilder.

Af Frank Huess Hedlund, Risikoekspert COWI, ekstern lektor, risikomanagement, DTU

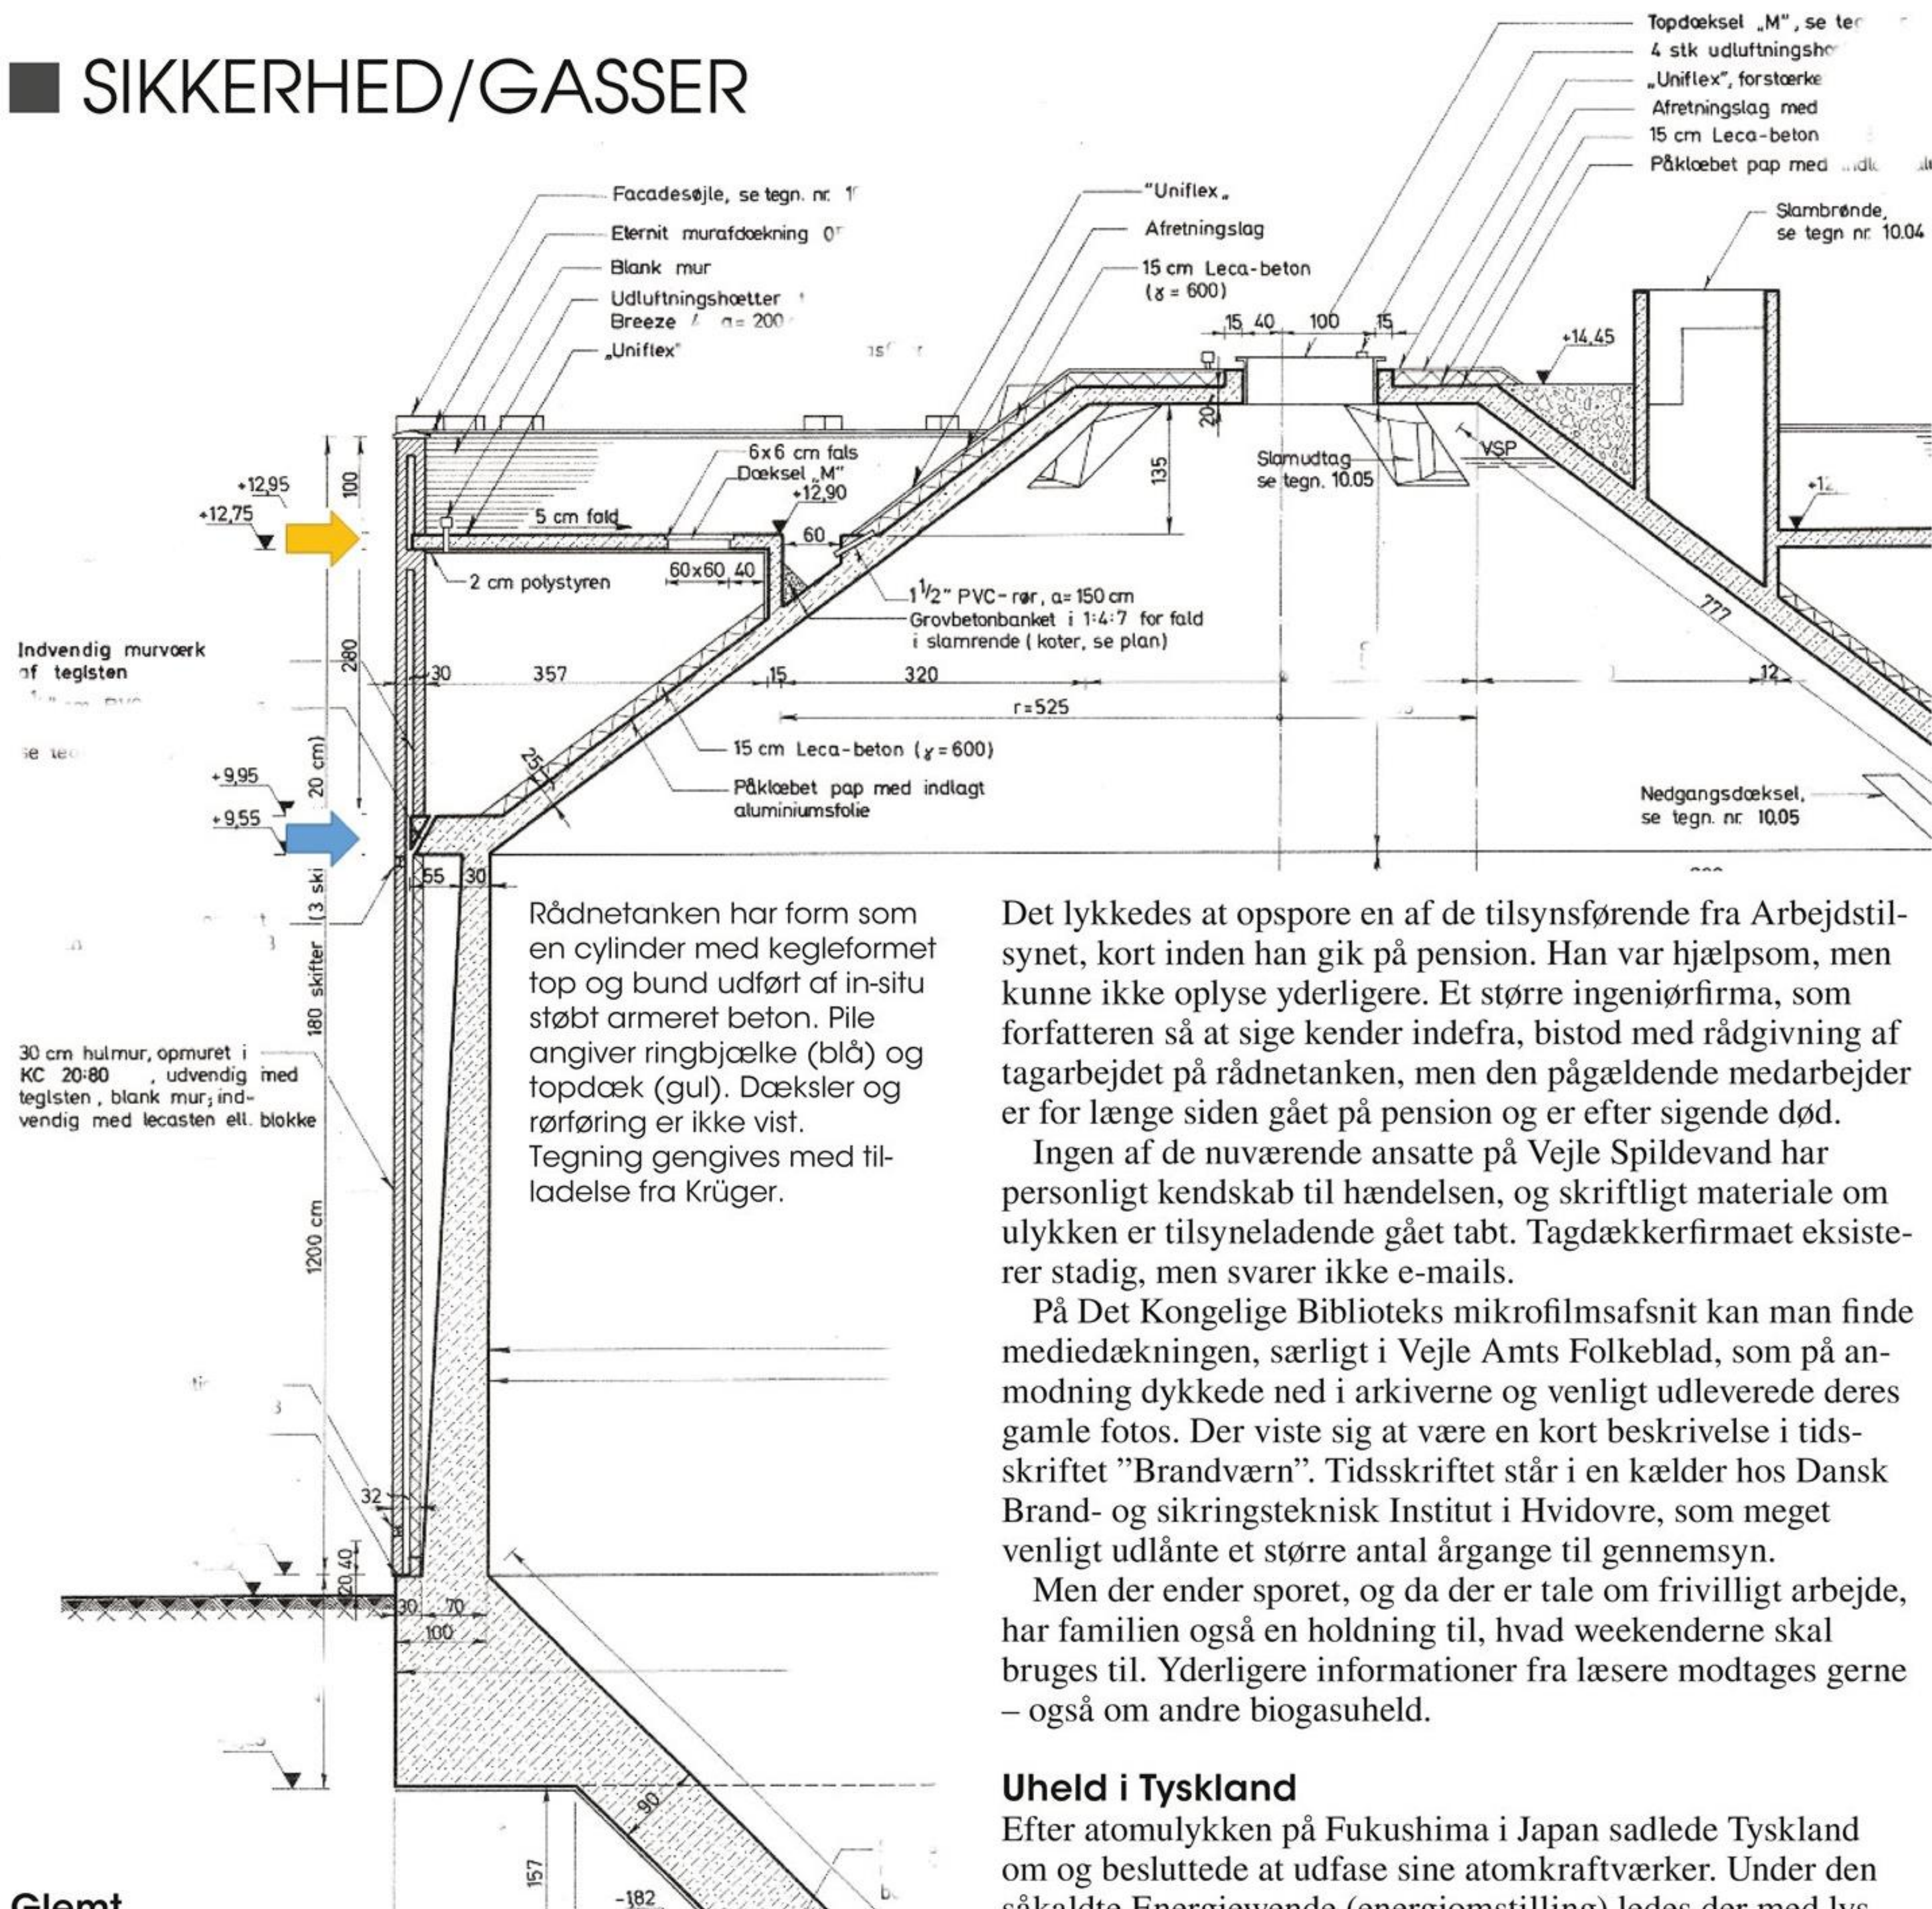
På ulykkesstedet var der sammenskridnings- og nedstyrtningssfare. Næsten alle pyntesøjler af beton var væltet bort fra tanken. Nogle havde ramt en gasbeholder ved siden af, men selvom betondækket vistnok revnede, nævnes gasudslip ikke i kildematerialet. En af betonsøjlerne hang meget usikkert og blev vurderet til at kunne true rådnetanken, hvorefter mange tusinde m<sup>3</sup> slam ville løbe ud og forurene en nærliggende bæk, der fører direkte ud i Vejle å. Der sivede slam ud af tanken, og der blev brugt sandsække til at forhindre slammet i at løbe ned i den nærliggende bæk. Billedmaterialet viser en revne i den lodrette betonvæg, men ikke udsivning af slam, selvom revnen må være under væskniveau(?). Det er uklart, hvordan slam løb ud ad tanken. Tilsyneladende var selve topkeglen intakt.

Formentlig er eksplosionen sket i selve rådnetanken. Der er vist ikke sket en eksplosion i den ringformede teknikgang. Facademuren og den øverste del af rådnetanken blev senere revet ned, men det er ikke klart, om tanken blev totalskadet. Trykbølgen havde forplantet sig til nabotankens topdæk, men der er ikke oplysninger om skadernes omfang der. På fotos kan man ikke se skader på glaspartierne i trappetårnet. ►
